**UNIVERSIDAD NACIONAL DEL ALTIPLANO
FACULTAD DE INGENIERÍA CIVIL Y ARQUITECTURA
ESCUELA PROFESIONAL DE INGENIERÍA CIVIL**

**“ESTUDIO COMPARATIVO DEL MÉTODO PCI Y EL MANUAL
DE CONSERVACIÓN VIAL MTC EN LA EVALUACIÓN
SUPERFICIAL DE PAVIMENTO FLEXIBLE, TRAMO EMP.PE-3S
- ATUNCOLLA, 2017.”**

TESIS

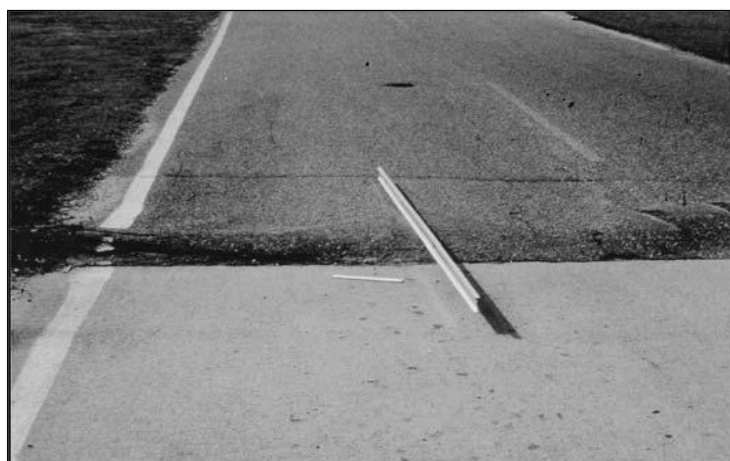
H – El desplazamiento genera una calidad de tránsito de alta severidad (Fig. 69)

FIGURA 69: Severidad Alta (H) de Desplazamiento.
FUENTE: American society for testing and materials, 2018.

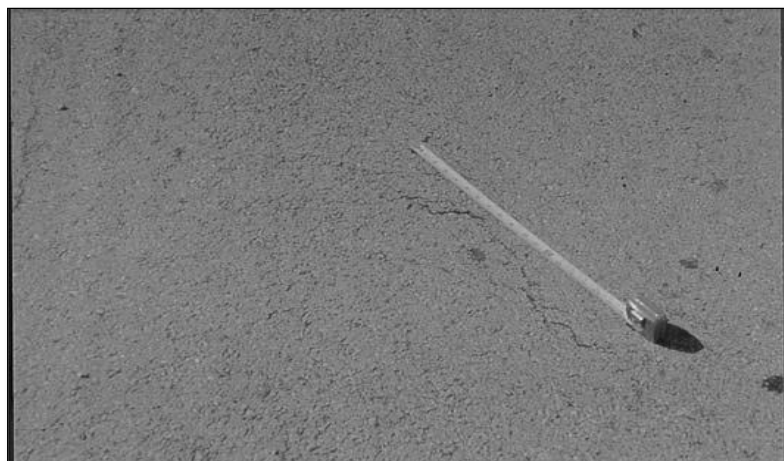
L – El ancho promedio de la fisura es menor a 10 mm (Fig.70).

FIGURA 70: Sev. Baja (L) de Fisuras Parabólicas por Deslizamiento
FUENTE: American society for testing and materials, 2018.

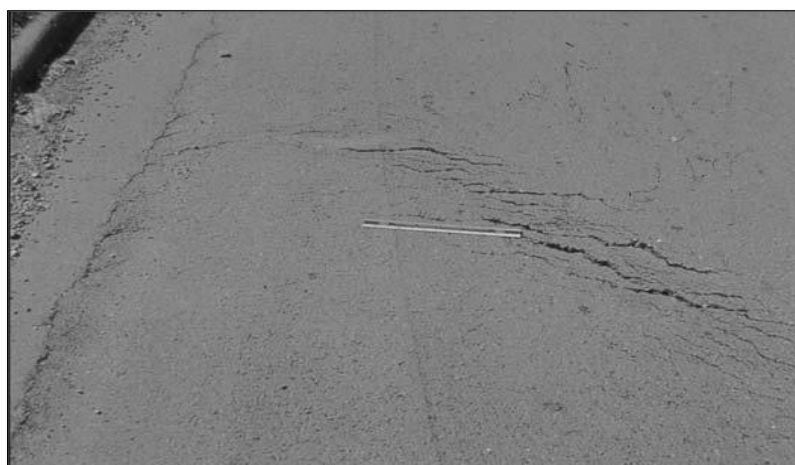
M – Se cumple una de las siguientes condiciones: a) el ancho promedio de la fisura es ≥ 10 y < 40 mm; b) el área que rodea la fisura está descascarada en forma moderada, o rodeada de otras fisuras(Fig. 71)

FIGURA 71: Sev. Medio (M) de Fisuras Parabólicas por Deslizamiento
FUENTE: American society for testing and materials, 2018.

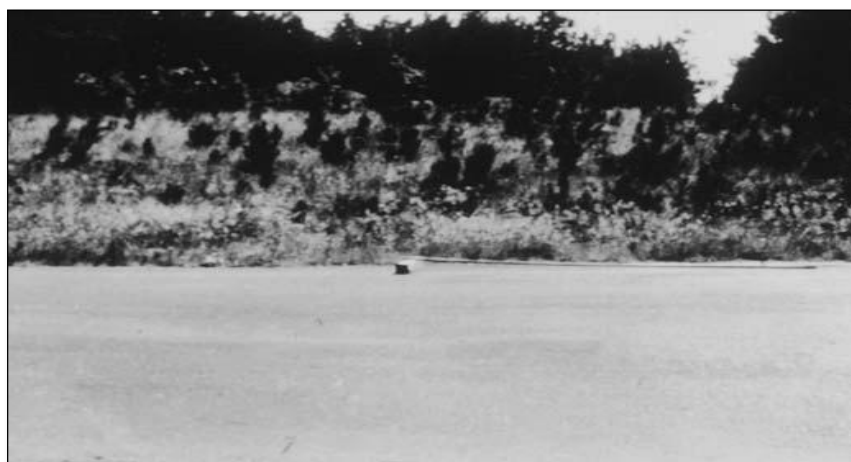
Fig. 73

FIGURA 73: Hinchamiento.
FUENTE: American society for testing and materials, 2018.

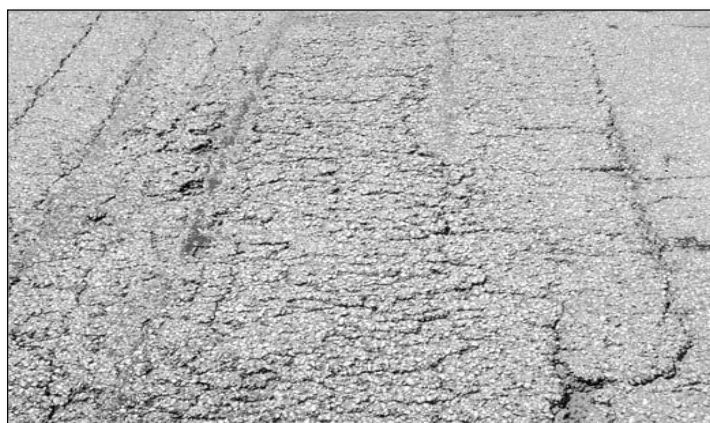
M – Se han desprendido los agregados o el ligante. La textura en la superficie es moderadamente rugosa y presenta pequeños huecos. En el caso de derrames de aceite, la superficie es suave y puede ser penetrada con una moneda(Fig.

FIGURA 75: Severidad Medio (M) de Peladura por Intemperismo

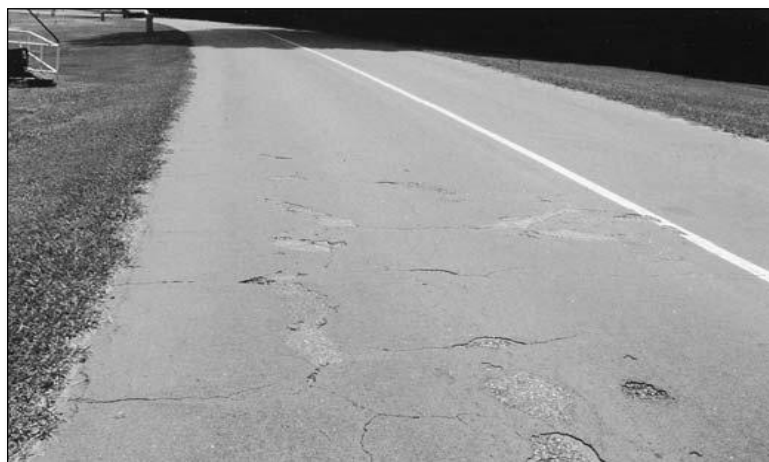
FIGURA 76: Severidad Alta (H) de Peladura por Intemperismo
FUENTE: American society for testing and materials, 2018.

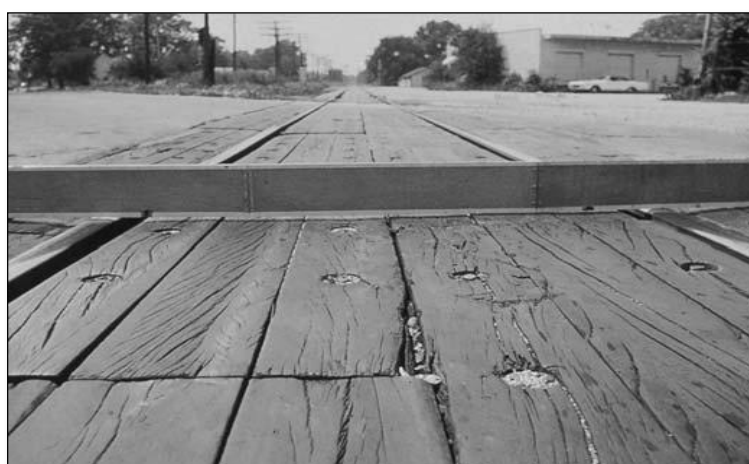
L: El cruce de vía férrea produce calidad de tránsito de baja severidad. Fig. 77

FIGURA 77: Severidad Baja (L) Cruce de Vía Férrea
FUENTE: American society for testing and materials, 2018.

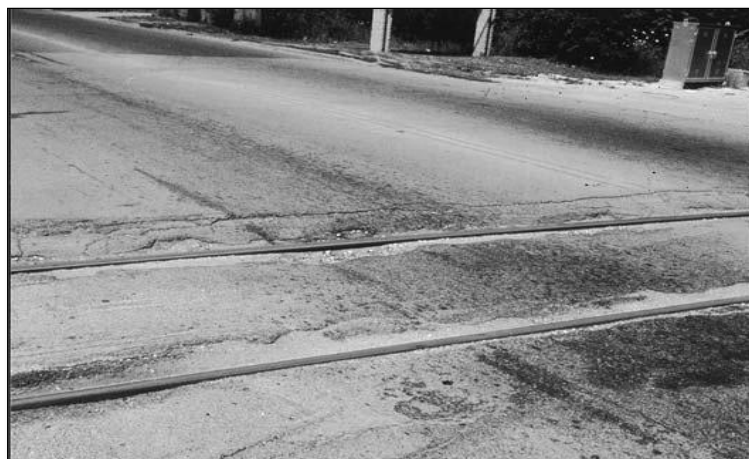
M: El cruce de vía férrea produce calidad de tránsito de severidad media.

FIGURA 78: Severidad Media(M) Cruce de Vía Férrea
FUENTE: American society for testing and materials, 2018.

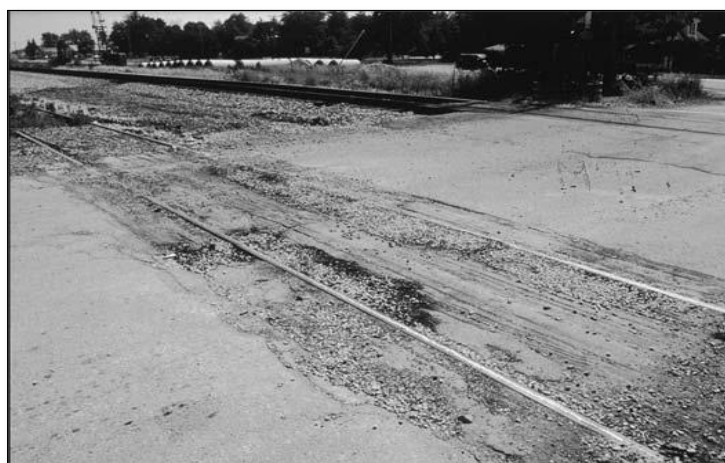
H: El cruce de vía férrea produce calidad de tránsito de severidad alta.

FIGURA 79: Severidad Alta (H) Cruce de Vía Férrea.
FUENTE: American society for testing and materials, 2018.

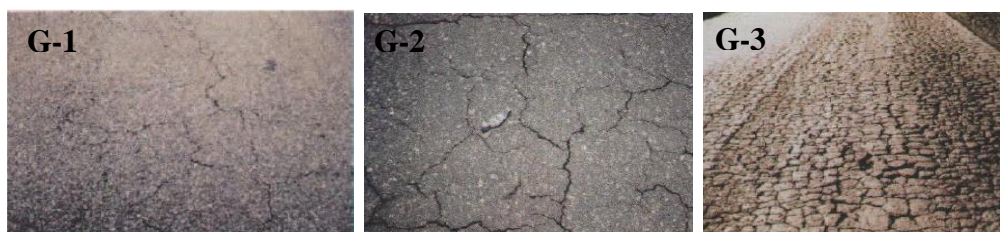
FIGURA 81: Magnitud de Falla, Piel de Cocodrilo

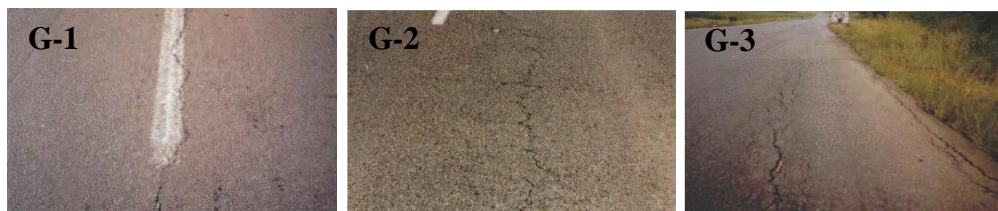
FIGURA 82: Magnitud de Falla, Fisuras Longitudinales.

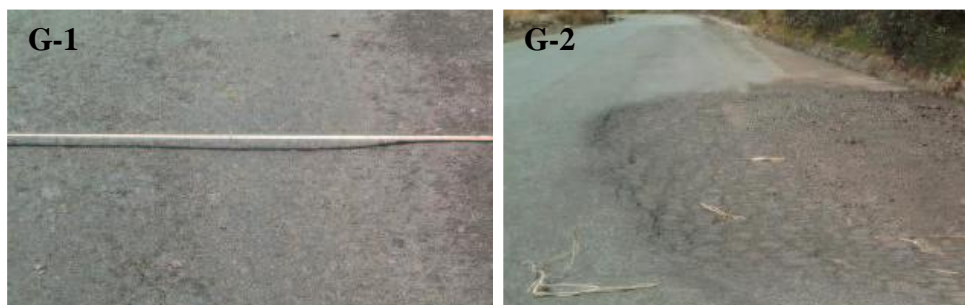
FIGURA 84: Magnitud de Falla, depresiones localizadas(hundimiento).

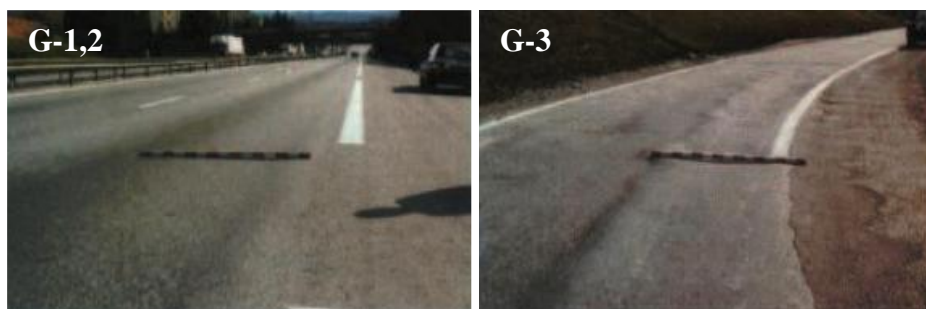
Gravedad 3 ; Ahuellamiento (Levantamiento de materiales formando cordones a lo largo del trazado de las ruedas)

FIGURA 85: Gravedad 1,2,3; Ahuellamiento

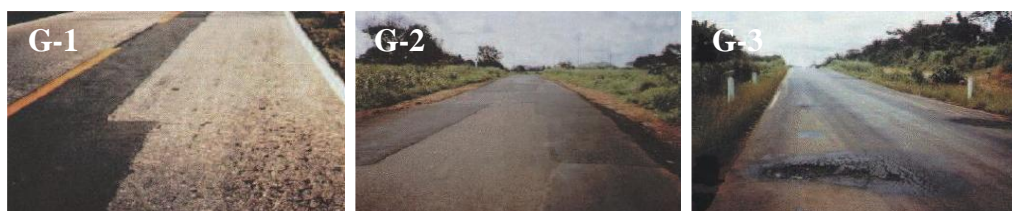
Gravedad 2: Reparación de piel de cocodrilo o de fisuras longitudinales, en buen estado.

Gravedad 3: Reparación de piel de cocodrilo o de fisuras longitudinales, en mal estado.

FIGURA 86: Gravedad 1, 2,3; Reparación o Parchado

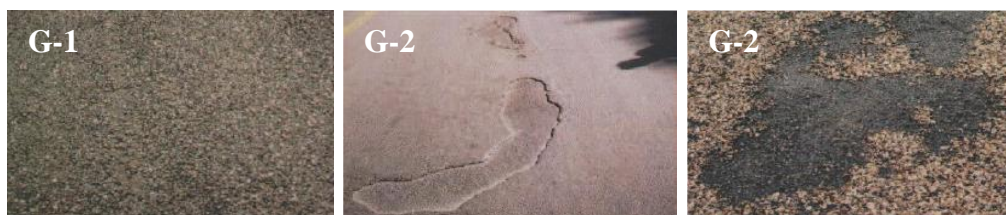
Gravedad 2: Continuo sin aparición de la base granular o puntual con aparición de la base granular (desprendimiento del concreto asfáltico)

Gravedad 3: Continuo con aparición de la base granular.

FIGURA 87: Gravedad 1, 2,3; Peladura Superficial.

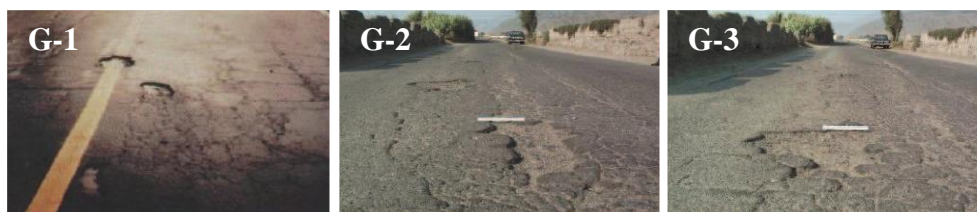
Gravedad 2: Diámetro entre 0.2 y 0.5 m

Gravedad 3: Diámetro > 0.5 m.

FIGURA 88: Gravedad 1, 2,3; Baches (Huecos)

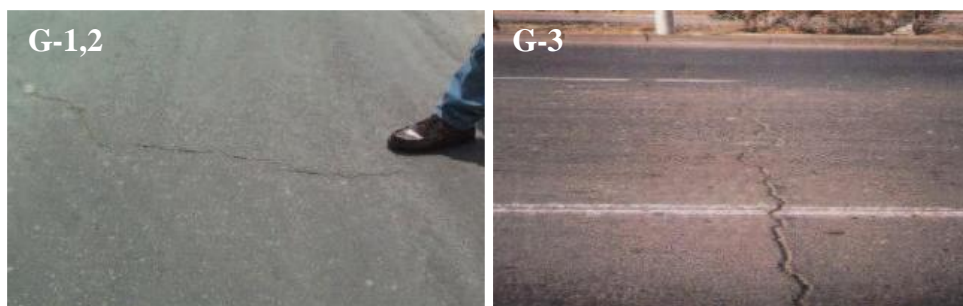
FIGURA 89: Gravedad 1, 2,3; Fisuras Transversales.

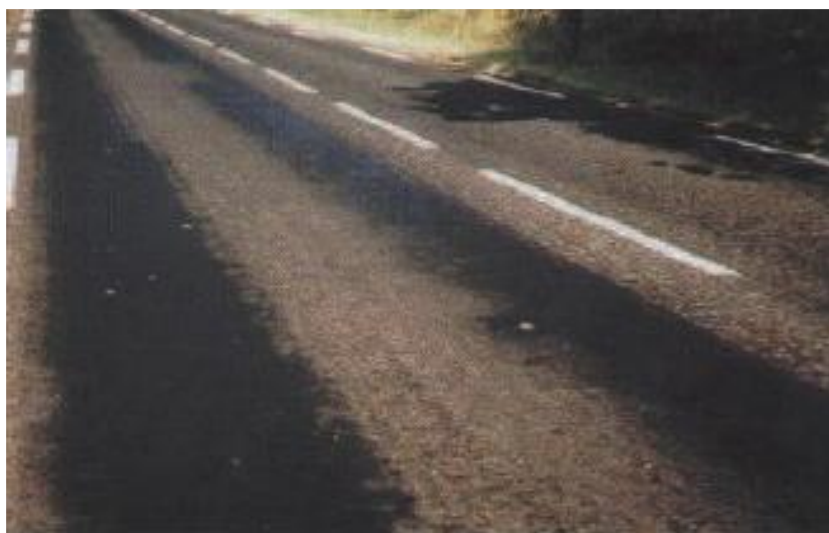
FIGURA 90: Gravedad 3 ; Continua con Superficie Viscosa

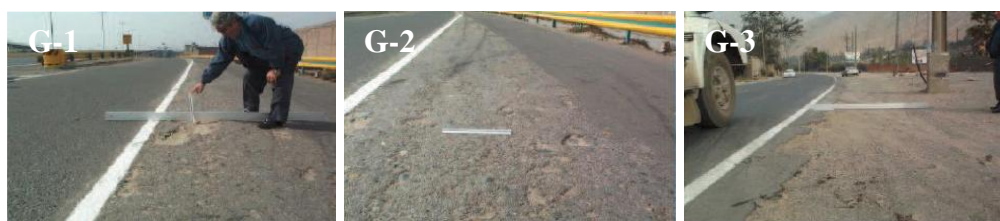
FIGURA 91: Gravedad 1,2,3; Daños en Bermas.

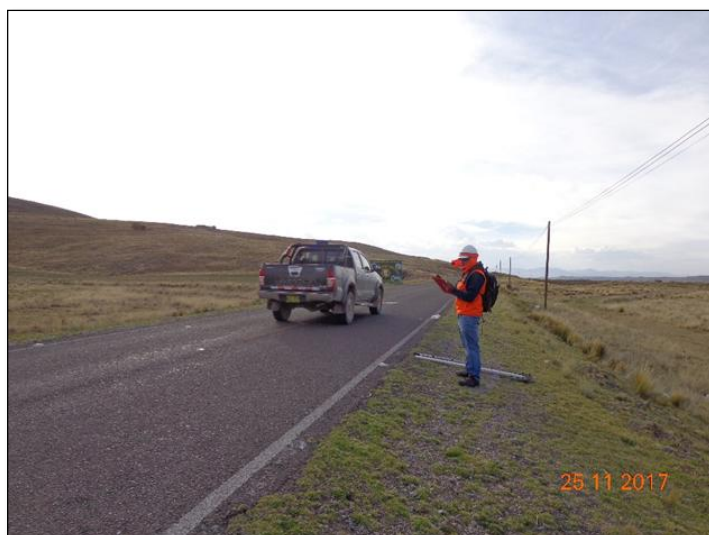
Motos lineales, motocargas, autos, camionetas, combis, buses turísticos en determinados horarios y camiones en pocas ocasiones.

FIGURA 92: Vehículos que transitan en el Tramo de Estudio
FUENTE: Elaboración Propia

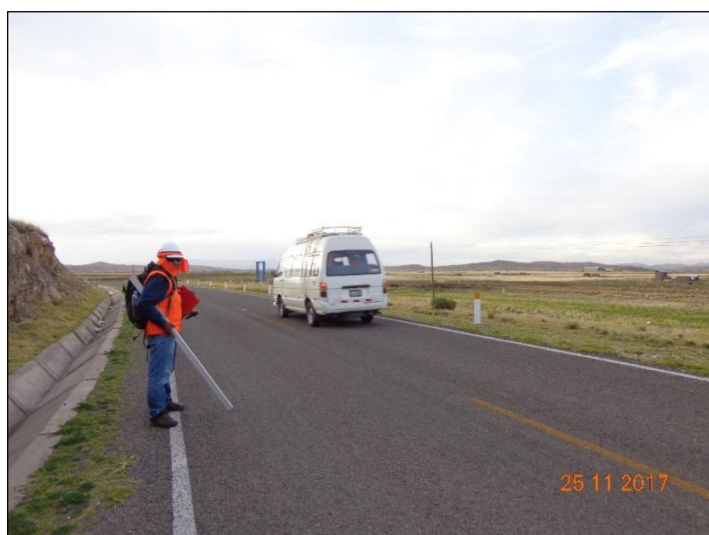
De los vehículos de la zona, que normalmente son motos lineales ,motocargas, autos, combis ,camionetas, en los días de lunes a viernes, las horas más transitadas es desde las 7.00am hasta 8.am. y desde las 15.00pm –17.00pm los Sábados el tráfico es constante ya que la población se traslada a la ciudad de Puno donde se tiene la feria sabatina, los Domingos es similar, pero en menor intensidad.

FIGURA N° 93: Vehículos Menores
FUENTE: Elaboración Propia.

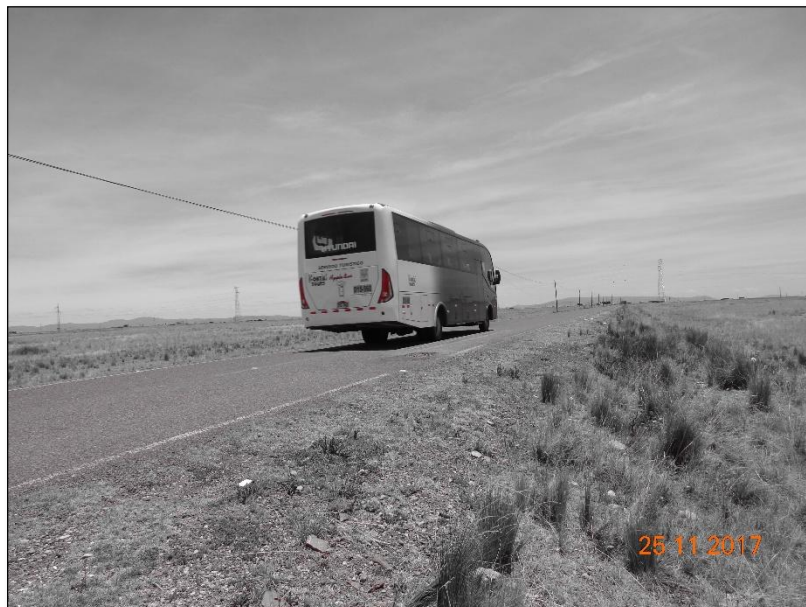
De los vehículos Turísticos que son camionetas, minibuses y buses, circulan en un horario definido de acuerdo a los paquetes turísticos establecidos, de lunes a domingo de 8.00am-10.30am y de 14.30am-17.00am.

FIGURA 94: Vehículos Turísticos
FUENTE: Elaboración Propia

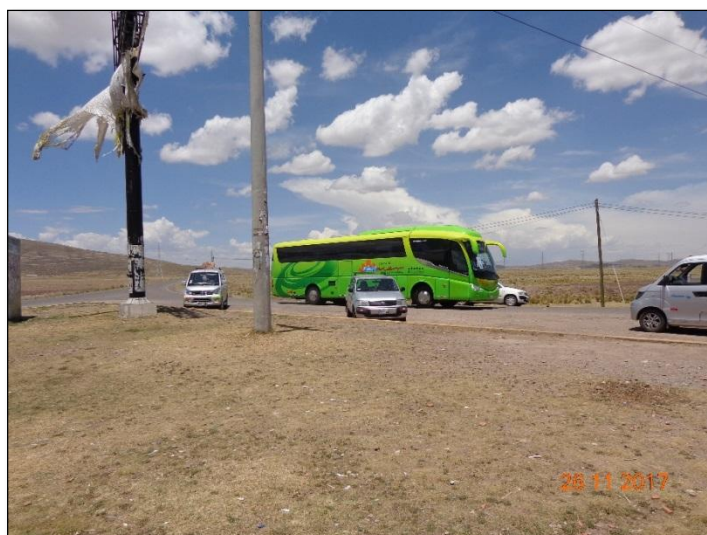
La mayor parte de los vehículos está compuesto por el paso de vehículos ligeros: Autos, camionetas, combis, minibuses y en menor parte por vehículos pesado como: B2, B3-1, B4-1 C2, C3.

FIGURA 95: Estación de Aforo N° 1 y 2
FUENTE: Elaboración Propia

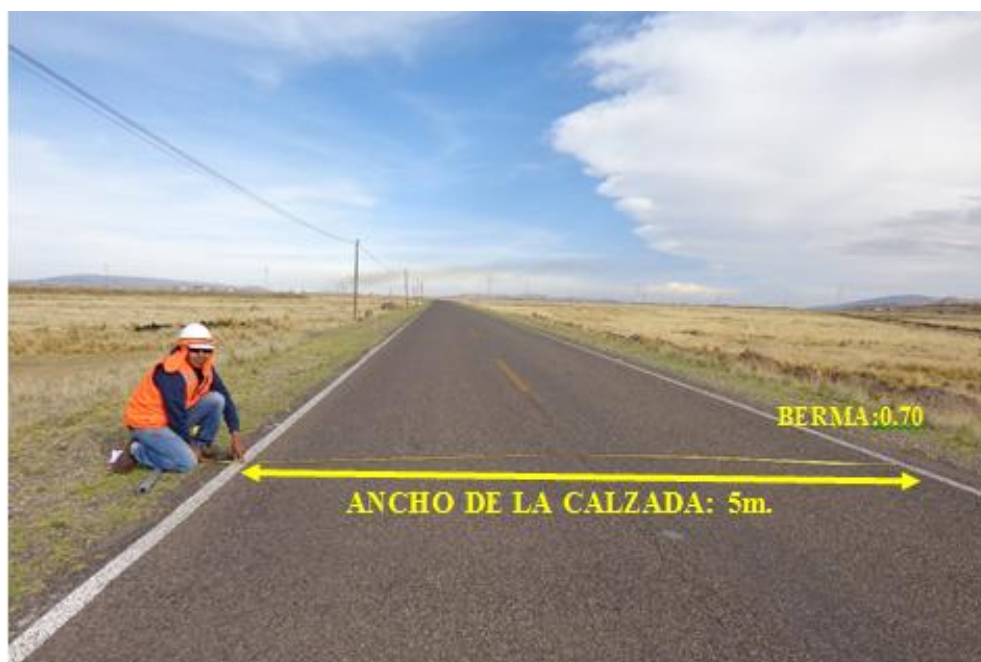
FIGURA 99: Dimensión de calzada y berma

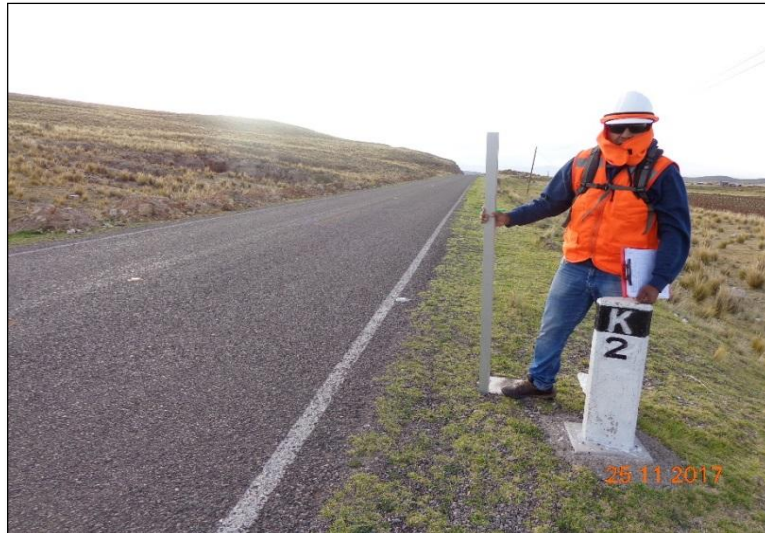
- Conos de seguridad.
- Chalecos de seguridad.
- Casco de seguridad.
- Cortavientos.
- Lentes de seguridad.
- Zapatos de Seguridad.

FIGURA 100 : Equipos de Seguridad Personal e Instrumentos.
FUENTE: Elaboración Propia.

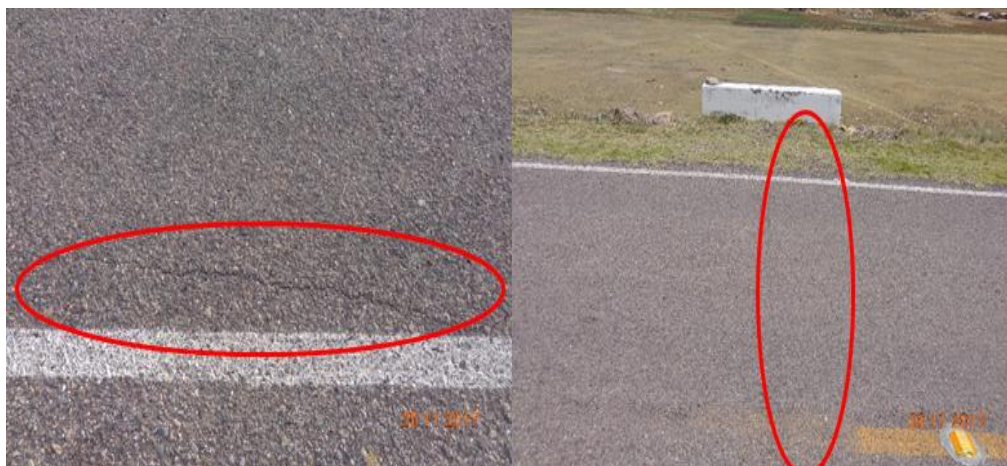
FIGURA 101: Falla de fisuras longitudinales y transversales
FUENTE: Propia.

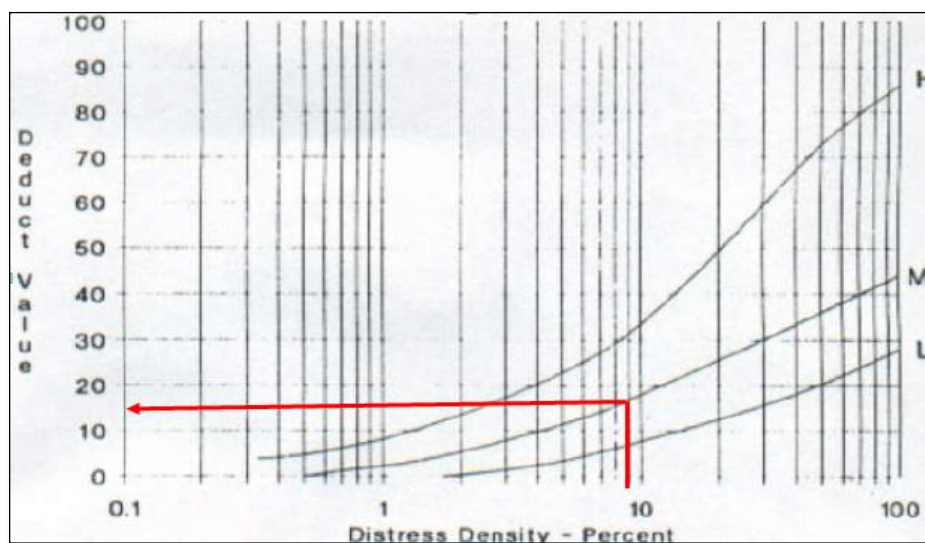
FIGURA 102 :Ábaco de fallas de fisuras longitudinales y transversales
FUENTE: AMERICAN SOCIETY FOR TESTING AND MATERIALS, 2018.

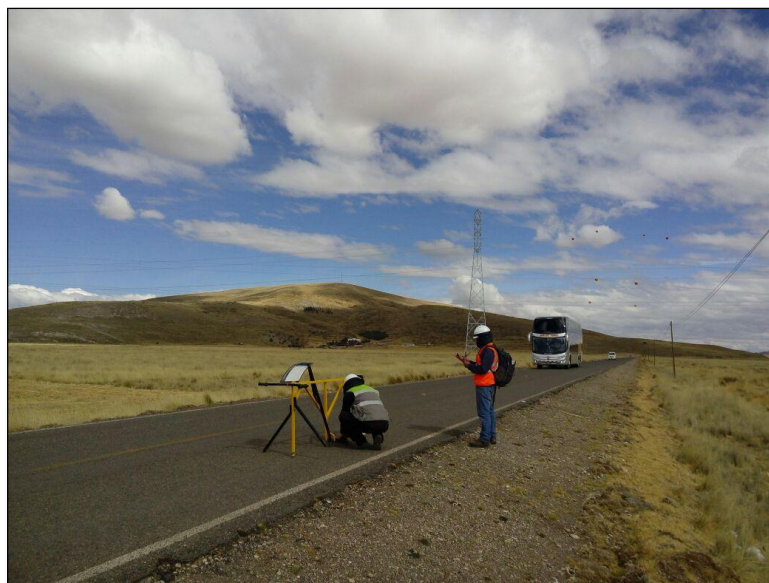
FIGURA 107: Levantamiento datos con MERLIN
FUENTE: Elaboración Propia.

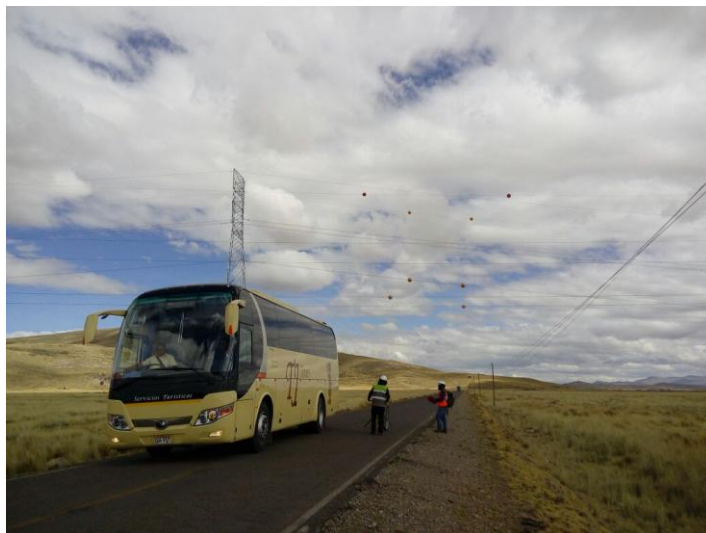
La medición es continua y se realiza a una velocidad promedio de 2 km/h y el ensayo empieza estacionando el equipo al inicio del tramo de ensayo, el operador espera que el puntero se estabilice y observa la posición que adopta respecto de la escala colocada sobre el tablero, realizando así la lectura que es anotada por el auxiliar. Paso seguido, el operador toma el instrumento por las manijas, elevándolo y desplazándolo la distancia constante seleccionada para usarse entre un ensayo y otro (una vuelta de la rueda). En la nueva ubicación se repite la operación explicada y así sucesivamente hasta completar las 200 lecturas.

FIGURA 109: Levantamiento de datos en campo.
FUENTE: Elaboración Propia.

Las lecturas se realicen siempre estacionando la rueda en una misma posición, para lo cual se pone una señal o marca llamativa sobre la llanta (con pintura y una cinta de color rojo o similar), la que debe quedar siempre en contacto con el piso. Ello facilita la labor del operador quién una vez hecha la lectura, levanta el equipo y controla que la llanta gire una vuelta (2m) haciendo coincidir nuevamente la marca sobre el piso.

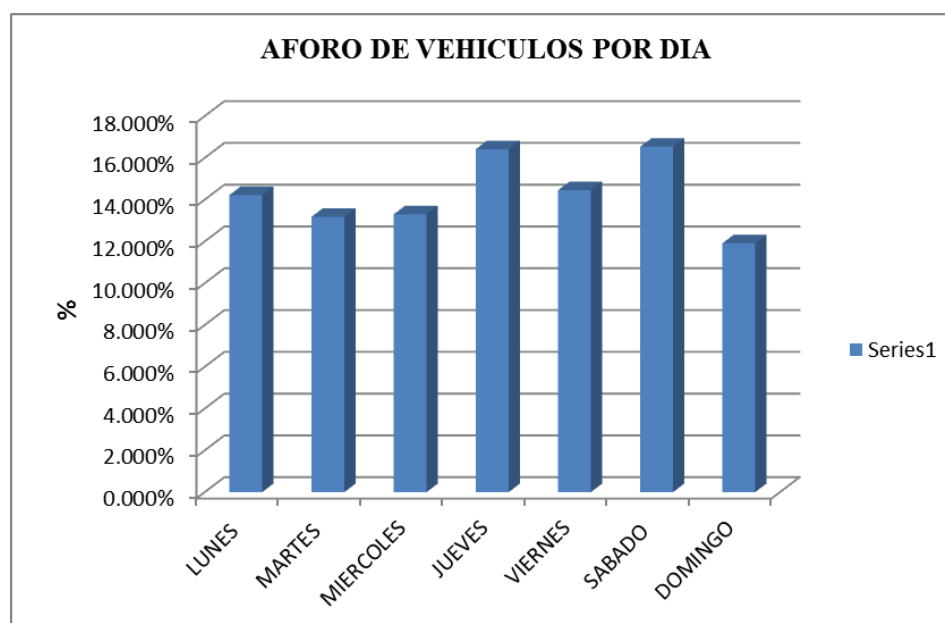
FIGURA 115: Histograma de vehículos por día.
