**PUESTA EN VALOR DEL ARCO DEUSTUA Y SU AMBIENTE**  
**URBANO MONUMENTAL-PUNO.**

**TESIS**

**PUNO – PERÚ**

**2019**

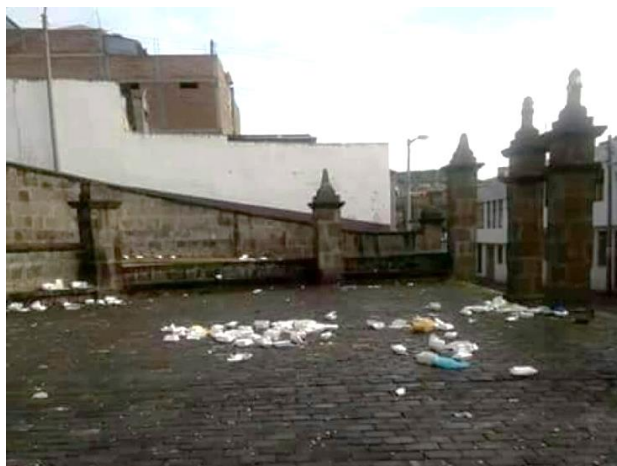
En la actualidad en el ambiente Urbano Monumental Arco Deustua existe poca preocupación por parte de la población por el respeto al monumento, y la imagen urbana de la ciudad de Puno, ya que, en cualquier actividad social, deportiva o cultural, se observa desechos orgánicos e inorgánicos en los pisos de las medias glorietas y la vía que la intercepta, además en el ambiente urbano monumental no existe ningún tacho de basura.

**Figura 39:** Fotografía de contaminación en el Conjunto Arco Deustua.  
Fuente: Fotografía tomada por tesistas.

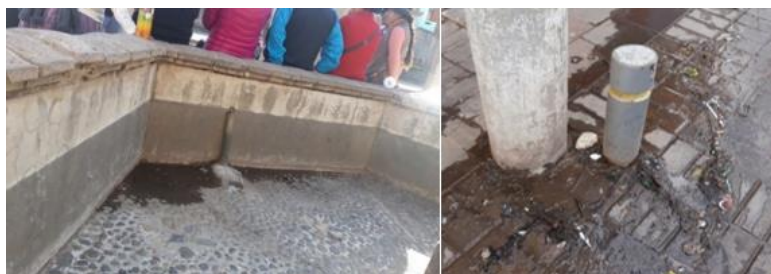
Se aprecia el mal uso al manantial que pasa por la media glorieta Oeste y también a la pileta del lado Este, ya que no cuentan con mantenimiento ni la limpieza correspondiente y actualmente se encuentran sin funcionamiento y en mal estado.

**Figura 40:** Fotografía de pileta de la glorieta este del conjunto Arco Deustua.  
Fuente: Fotografía tomada por el equipo de trabajo.

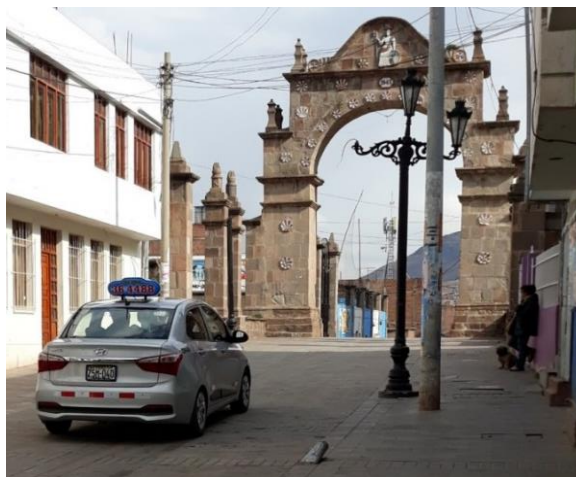
El incremento de unidades motorizadas que circulan alrededor y en la vía que intercepta el monumento ha provocado el aumento del nivel sonoro, y la contaminación del aire, afectando arco que dan al ingreso de la ciudad de Puno.

**Figura 41:** Fotografía vehículo en tránsito en el Ambiente Urbano Monumental Arco Deustua.

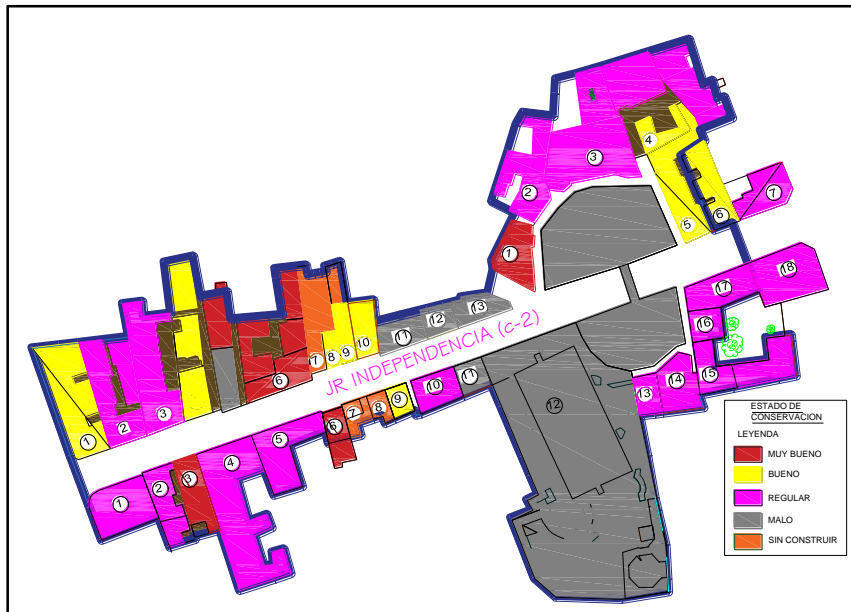
**Estado de conservación:** La mayoría de las edificaciones del ambiente urbano monumental Arco Deustua se hallan en un estado de conservación regular, solo se halló 5 edificaciones que están en un estado de conservación malo, que hasta el momento no reciben un tipo de conservación adecuada, por lo que corren el riesgo de ser demolidas y se conviertan en edificaciones modernas.

**Figura 58:** Estado de conservación de las edificaciones.  
Fuente: elaborado por el equipo de trabajo.

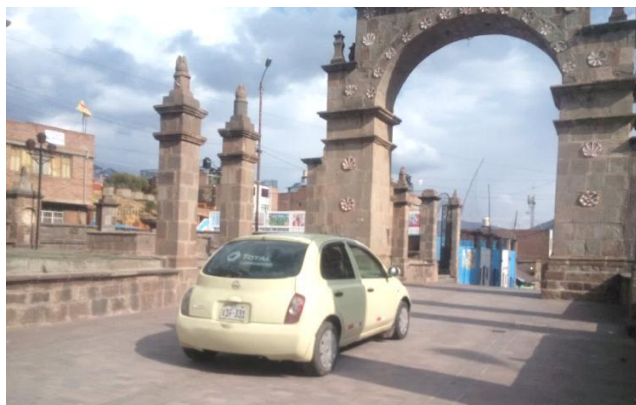
En la actualidad el sistema vial del ambiente urbano monumental arco Deustua está delimitada por bordes que restringen de alguna manera la circulación de los vehículos, sin embargo se observa que el tránsito de estos es frecuente, sin respetar los bordes que delimitan la vía, e incluso estacionan autos en la vía principal Jr. Independencia junto al conjunto arco Deustua.

**Figura 64:** Auto estacionado en la vía principal Jr. Independencia  
Fuente: Foto tomada por el equipo de trabajo.

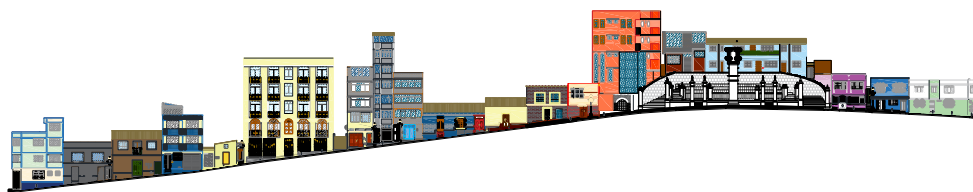
La imagen urbana del ambiente urbano monumental Arco Deustua se encuentra destruida por la inconsistencia, desconocimiento de la población y masiva construcción, que deteriora el perfil urbano homogéneo de la ciudad, este deterioro no solo se percibe a nivel de perfil sino en cuanto la percepción visual de los diferentes elementos que son parte de la morfología urbana (hitos nodos señales).

**Figura 68:** Perfil Urbano ambiente urbano monumental arco Deustua margen izquierdo.  
Fuente: Elaborado por el grupo de trabajo

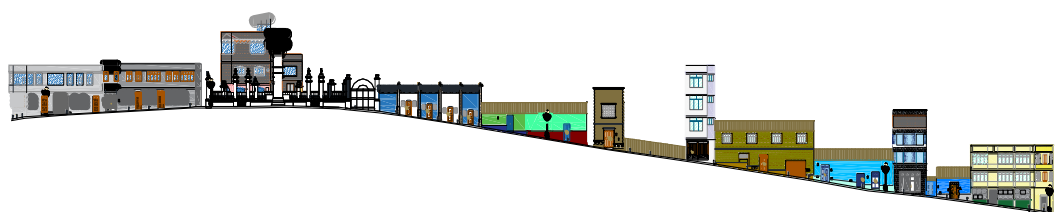
**Figura 69:** Perfil Urbano ambiente urbano monumental arco Deustua margen derecho.  
Fuente: Elaborado por el grupo de trabajo.

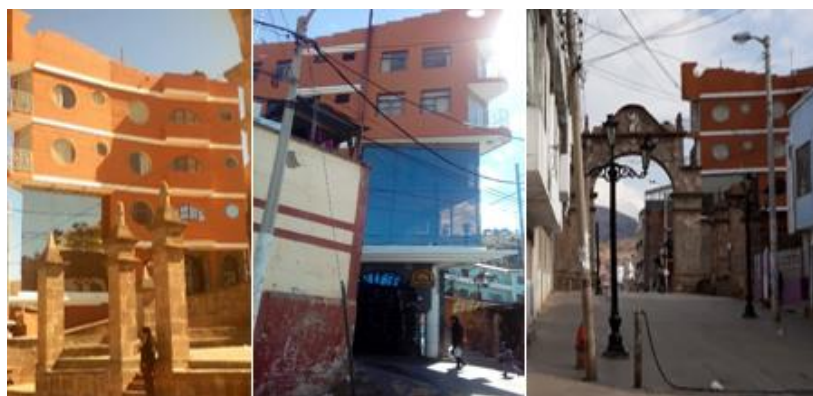
Una de las edificaciones que tiene más incidencia en el proceso de transformación en el perfil urbano es el hotel quechuas Inka Palace que se construyó en el año 2009 y se levantó a una altura considerable, ese mismo año se inició un procedimiento sancionador en contra del propietario de la edificación por contradecir los dispositivos del Plan de Desarrollo Urbano de Puno, que prohíben realizar cualquier construcción a la altura de la Glorieta, sin embargo haciendo caso omiso a la Municipalidad, la edificación que se encuentra al costado del conjunto Arco Deustua y a la fecha se halla en normal funcionamiento.

**Figura 70:** Hotel Inka Palace.  
Fuente: Foto tomada por equipo de trabajo.

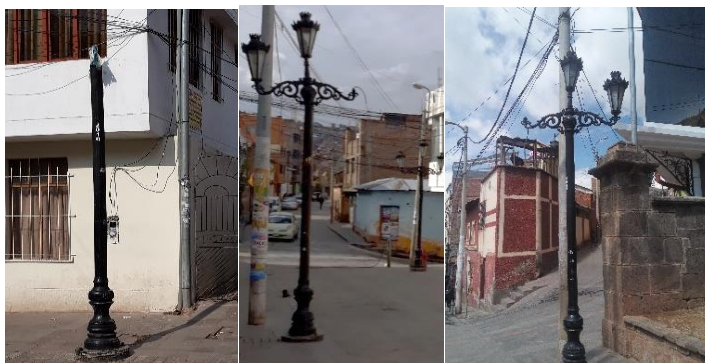
En cuanto a los elementos de mobiliario y detalles urbanos que existen, en este caso el ambiente urbano monumental carece de mobiliario, sin embargo, el poco mobiliario que existe se encuentra en mal estado y no funcionan en la actualidad.

**Figura 72:** Luminarias en mal estado en el Arco Deustua.  
Fuente: Foto tomada por el equipo de trabajo.

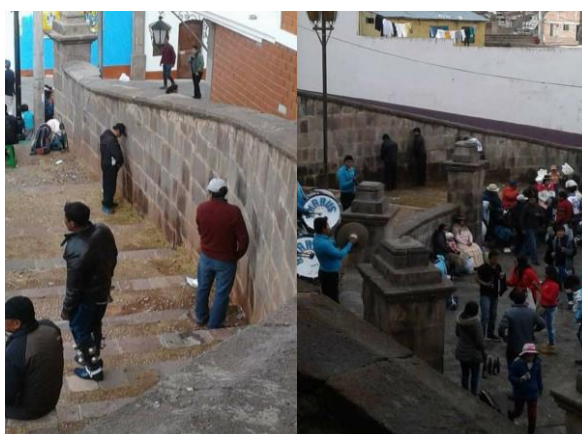
Además, los alrededores del Arco Deustua se vuelven en un urinario público para los participantes de estas actividades, dañando la piedra de los pisos, muros bajos, pilares, asientos de las medias glorietas, graderíos del conjunto y al mismo monumento Arco Deustua. Los graderíos que rodean a la media glorietta Oeste son los más afectados por estos usos, ya que es el espacio principal utilizado como urinario a la vista del público sin respeto al monumento y al pudor humano.

**Figura 81:** Mal uso del Arco Deustua y sus medias glorietas.  
Fuente: Portal Universitario Puno.

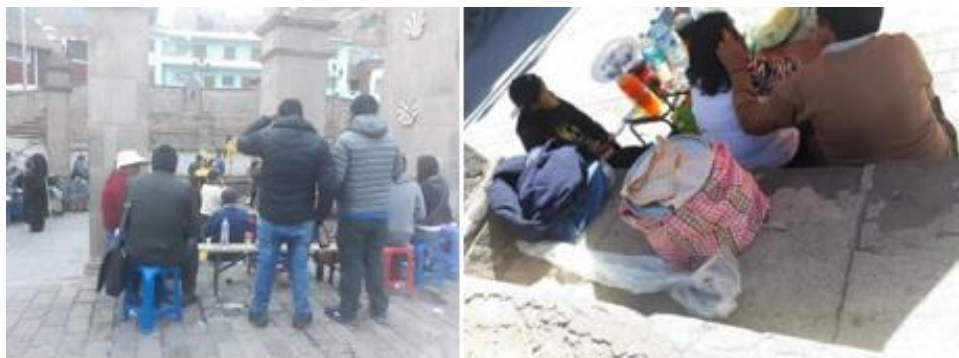
**-Actividades de cocina y venta:** En las festividades y en días domingos que son días deportivos, se observa la venta de polladas, parrilladas, truchada, ceviches entre otros, debido a la falta de limpieza del lugar y al humo que estas provocan en su preparación dañan al conjunto arco Deustua.

**Figura 82:** Venta de comida y alcohol en el conjunto Arco Deustua.  
Fuente: Fotografía tomada por equipo de trabajo.

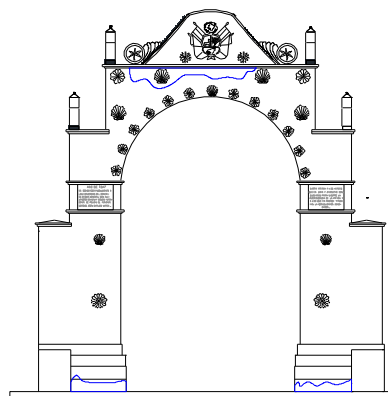
- **Humedades:** En el análisis realizado al Arco Deustua se observan humedades por la filtración de agua en las piedras andesita que conforman el arco, con incidencia alta en la cara del Intradós del Arco, esto debido a las lluvias, granizos y nieves casi frecuentes en la ciudad y así mismo a la falta de mantenimiento.

**Figura 92:** Humedad en el arco.  
Fuente: Elaborado por el equipo de trabajo.

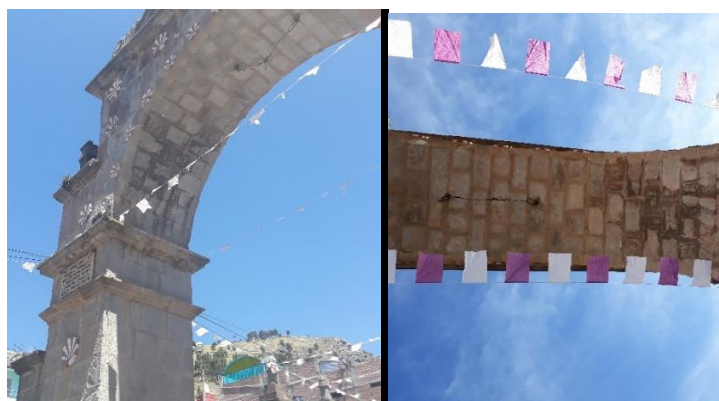
**Figura 93:** Humedades en el Intradós del Arco Deustua  
Fuente: Foto tomada por el equipo de trabajo.

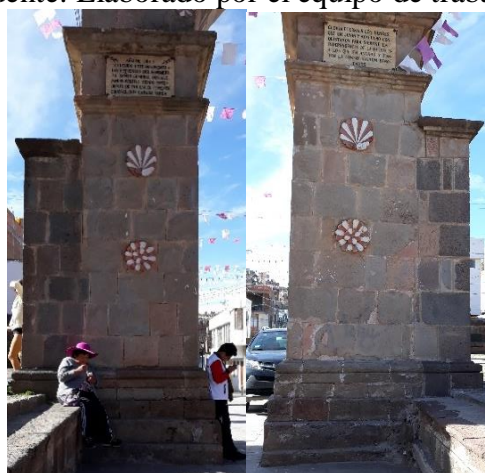
- **Erosión:** Según análisis realizado la erosión que se encontró con incidencia alta es en las jambas, base y zócalos del arco, donde se distingue una pérdida de volumen de la piedra, en los zócalos y jambas se encuentran algunas de las rocas tobas las cuales son más inconsistentes a la erosión por lo que el proceso de degradación es más alto. Esta erosión se produjo tanto en zonas altas como en las zonas bajas del arco. Se puede decir que las zonas más bajas de las fachadas sufren esta pérdida de material por el contacto de agua o nieve estancada. En cambio, en partes de las zonas altas donde la estanqueidad de agua no es tan acusada la erosión puede venir dado por el viento y heladas que se dan en los meses de invierno.

**Figura 97:** Erosión en las jambas del Arco Deustua.  
Fuente: Foto tomada por el equipo de trabajo.

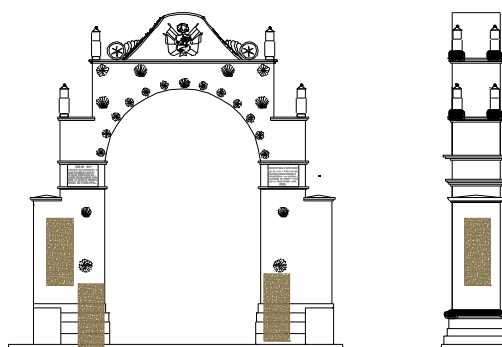
- **Agresión humana:** Se observan los grafitis con incidencia regular en una de las jamba del arco, también se encontró con mayor incidencia arañazos, marcas de corrector, pegado de afiches y adhesiones de chicles en el zócalo de las dos jambas del arco.

**Figura 98:** Agresión humana en el Arco.  
Fuente: Elaborado por el equipo de trabajo.

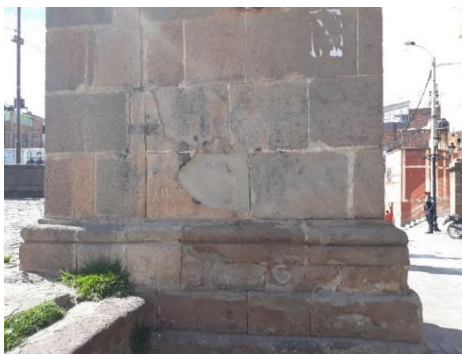
**Figura 99:** Grafiti de color negro en la jamba del Arco Deustua.  
Fuente: Foto tomada por el equipo de trabajo.

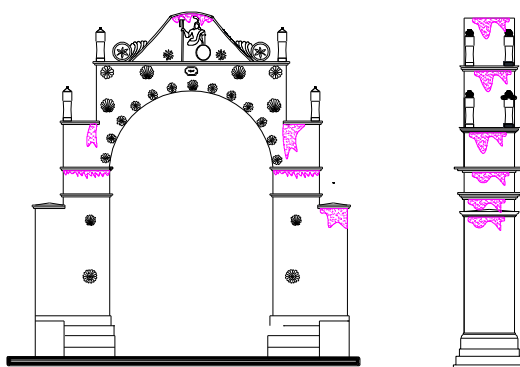
- **Eflorescencia, pátinas blancas:** Se observan algunas eflorescencias en la parte del intradós del Arco Deustua. En la parte superior de esta fachada sur se han podido observar la presencia de eflorescencias. La aparición de esta patina blanca se produce por la evaporación del agua que circula por los poros de la piedra y las sales disueltas que lleva esta agua se cristaliza formando manchas blancas. Estas eflorescencias se pueden apreciar tanto en la piedra de andesita como en la de traquita y la aparición en esta zona del arco puede ser por las filtraciones del agua debido a las lluvias frecuentes.

**Figura 104:** Eflorescencias en el Arco.  
Fuente: Elaborado por equipo de trabajo.

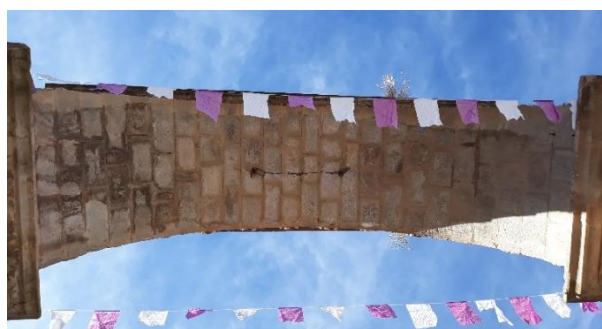
**Figura 105:** Pátinas blancas o eflorescencias en el Intradós del Arco Deustua  
Fuente: Foto tomada por el grupo de trabajo.

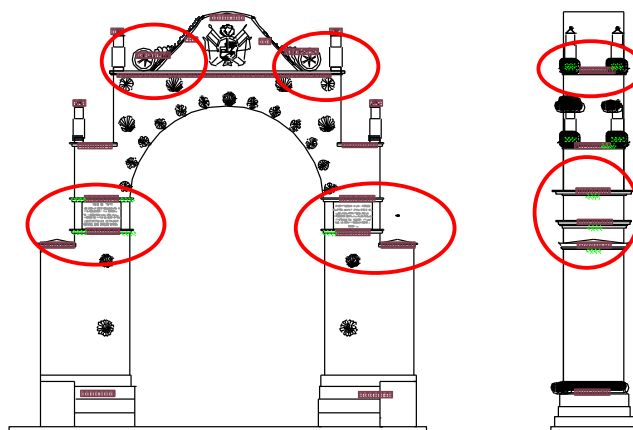
- **Pátina negra:** La pátina negra se encontró en las partes superiores del monumento, formándose en los ángulos, juntas y esquinas. También se encontró en la parte superior de las jambas en los rincones y en los contrafuertes.

**Figura 106:** Patinas negras en el Arco.  
Fuente: Elaborado por el equipo de trabajo.

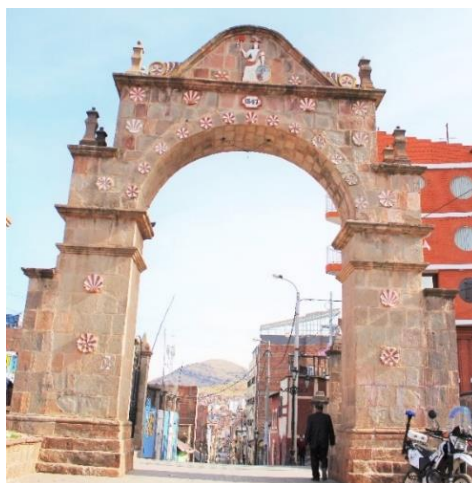
**Figura 107:** Pátinas negras en la parte superior del Arco Deustua.  
Fuente: Foto tomada por el grupo de trabajo.

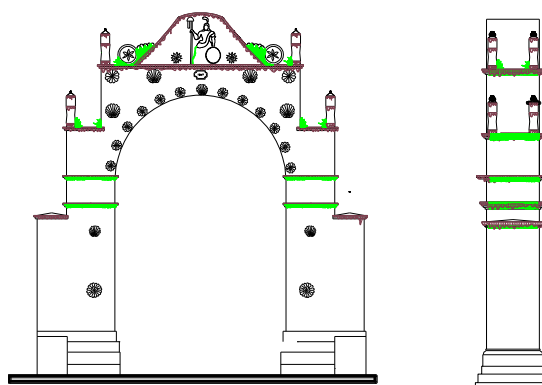
- **Pátinas biológicas:** Se encontraron en la parte superior del monumento con incidencia menor, encontrándose pastos líquenes y musgos.

**Figura 108:** Patinas biológicas en el Arco.  
Fuente: Elaborado por el grupo de trabajo.

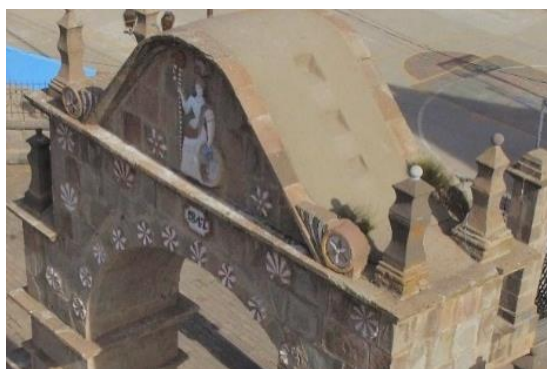
**Figura 109:** Pátinas biológicas en la parte superior del trasdós del Arco Deustua  
Fuente: Foto tomada por el equipo de trabajo.

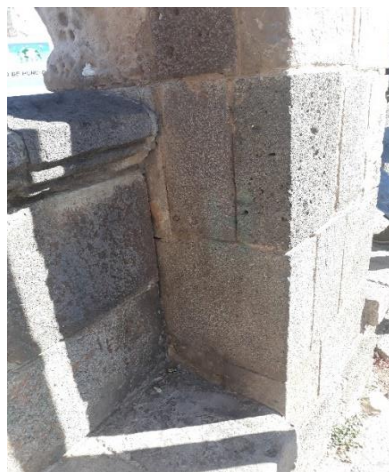
- **Humedades:** En la media glorieta Este se observan humedades con incidencia menor en las partes superiores de los pilares secundarios y de los muros contiguos debido a las lluvias. También se observan en la parte superior entre el muro contiguo 6 (MC6-S) con incidencia media. Y con incidencia mayor dentro de la pileta principal. Heladas y granizos casi frecuentes en la ciudad.

**Figura 111:** Humedades en las esquinas de los pilares y muros.  
Fuente: Elaborado por el equipo de trabajo.

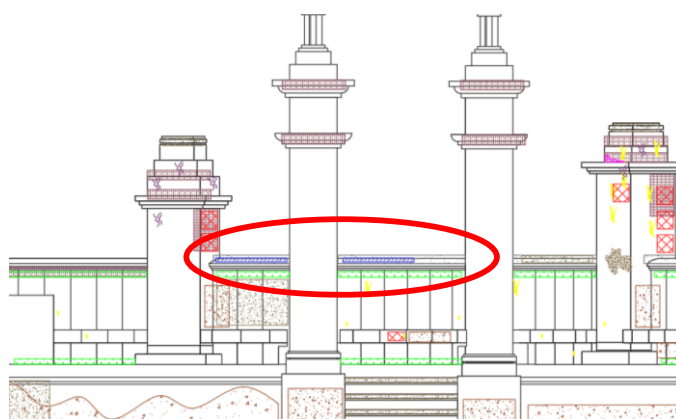
**Figura 112 :** Humedades en parte superior entre el muro contiguo 6.  
Fuente: Elaborado por el equipo de trabajo.

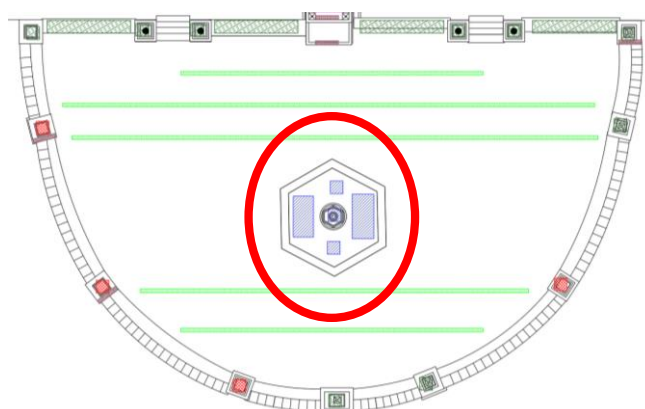
**Figura 113 :** Humedades en parte interna de la pileta principal.  
Fuente: Elaborado por el equipo de trabajo.

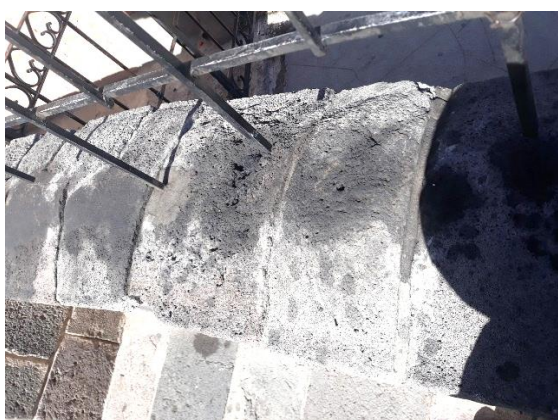
- **Suciedad:** Se observa suciedad con incidencia mayor en los muros bajos de la media glorieta este y con incidencia regular en todas las piedras componentes de la media glorieta este, y en la minoría de estas, ya se produjeron reacciones químicas como las pátinas de diferentes tipos. También se observa suciedad entre las juntas de muro contiguo y pilares secundarios, así como todo el piso de la media glorieta este por el mal uso de esta y por el mal tratamiento de las personas al ambiente.

**Figura 114:** Suciedad proveniente del pintado de la reja en el muro contiguo.  
Fuente: Elaborado por el equipo de trabajo.

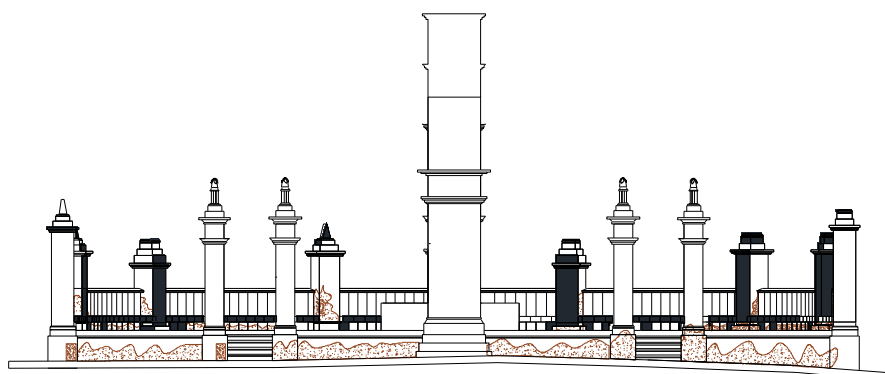
**Figura 115:** Suciedad en los muros bajos de la media glorieta este.  
Fuente: Elaborado por el equipo de trabajo.

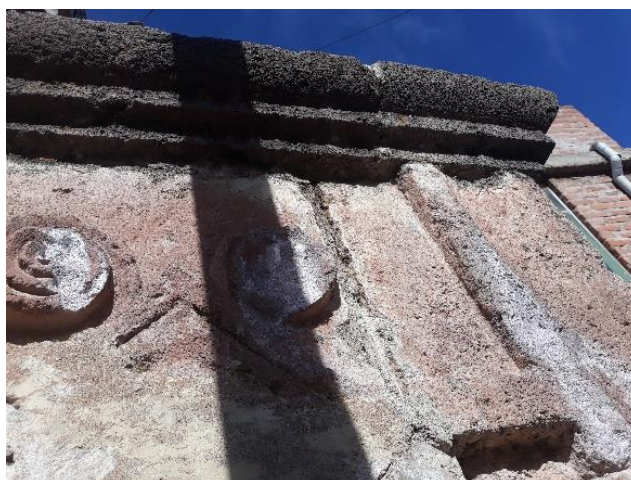
**-Erosión:** Se observa por la acción de los agentes atmosféricos al actuar, de forma continua pero inexorable, sobre todas las superficies expuestas de las piedras. Se observan con incidencia mayor en todos los pináculos de los pilares principales y secundarios de la media glorieta este, así como en las superficies de los muros bajos 1, 2,3 y 4.

**Figura 116:** Erosión de las figuras del pilar 4 de la media glorieta este  
Fuente: Elaborado por el equipo de trabajo.

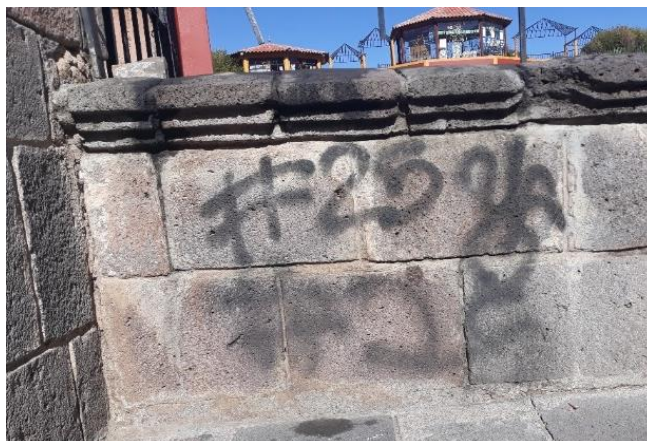
**-Agresión humana:** Se observan los grafitis con incidencia regular en el muro contiguo 4 y 6, muro bajo 2, en el pilar principal 5, y se puede presenciar arañazos, marcas de corrector y adhesiones de chicles y agresiones en las escaleras.

**Figura 118:** Grafitis en el muro contiguo 6 de la media glorieta este.  
Fuente: Elaborado por el equipo de trabajo.

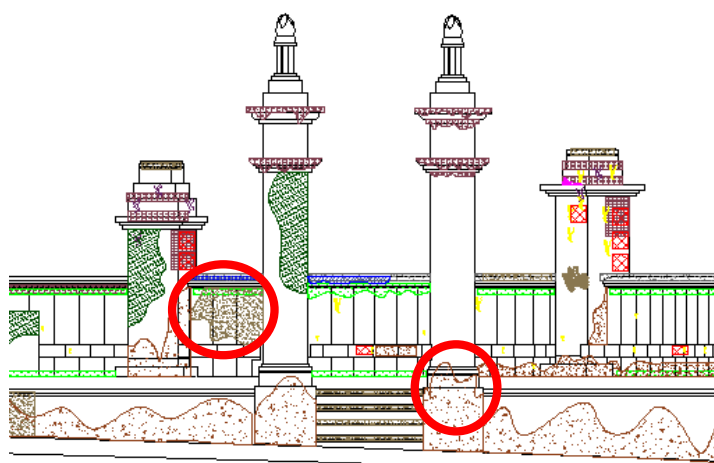
**Figura 119:** Grafitis en el pilar principal y agresiones en las escaleras de la media glorieta este.

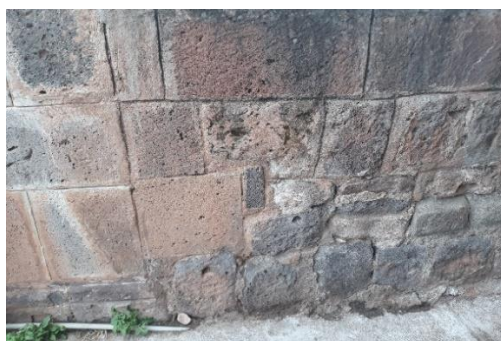
- **Deformaciones:** Modificación de la forma externa del elemento afectado. Se suelen deber a flechas, pandeo, alabeo o desplome. Se aprecia deformaciones con incidencia mayor en la basa y fuste del pilar principal 1 y deformaciones en la basa del pilar principal 6. Se observa pocas deformaciones en las partes inferiores de los pilares y de los muros contiguos debido al pandeo que puede ser producido por los diferentes sismos de poca frecuencia en la ciudad. También se observan algunas deformaciones alrededores de las piedras desplomadas.

**Figura 120:** Deformaciones debido a la mala colocación de cimientos y muros.  
Fuente: Elaborado por el equipo de trabajo.

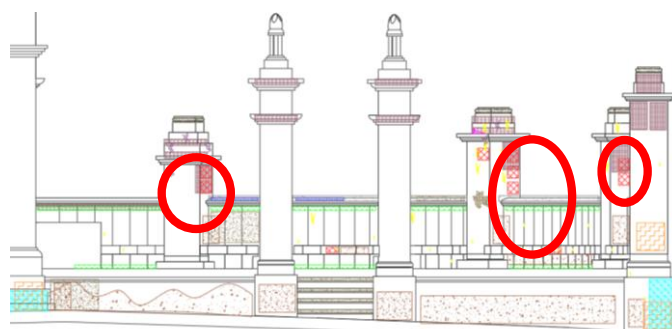
- **Desprendimientos:** Se observan por las caídas de los morteros de las juntas, las humedades, movimientos de deformación, agrietamiento y defectuosa colocación de las juntas como adhesivos entre piedras, así como la falta de mantenimiento periódico. Se observa desprendimientos en los fustes de los pilares secundarios 5, 6 y 7 debido a la deformación por las rejas y el impacto de los balones en estas. Desprendimiento en el pilar secundario 1 y también en los asientos de los muros contiguos 6 y 7.

**Figura 126 :** Desprendimientos en los fustes de los pilares secundarios.  
Fuente: Elaborado por el equipo de trabajo.

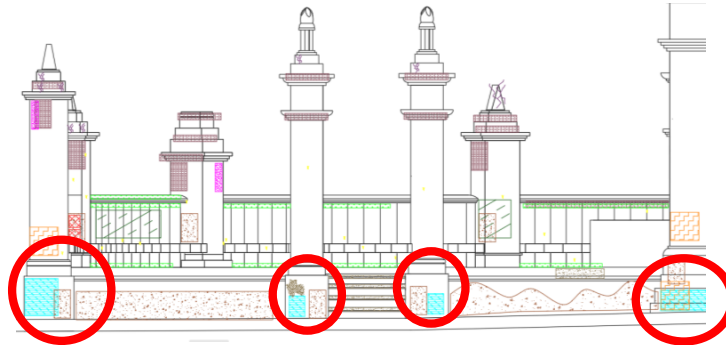
**-Erosiones mecánicas:** Se observa la pérdida de material por golpes accidentales o continuados de origen mecánico, climatológico y roces con materias más resistentes como el fierro, en la parte contigua del polideportivo Arco Deustua debido a las rejas incrustadas a las piedras.

**Figura 127:** Erosiones mecánicas en las basas de los pilares principales 4, 5 y 6. Y también en la basa del Arco Deustua  
Fuente: Elaborado por el equipo de trabajo.

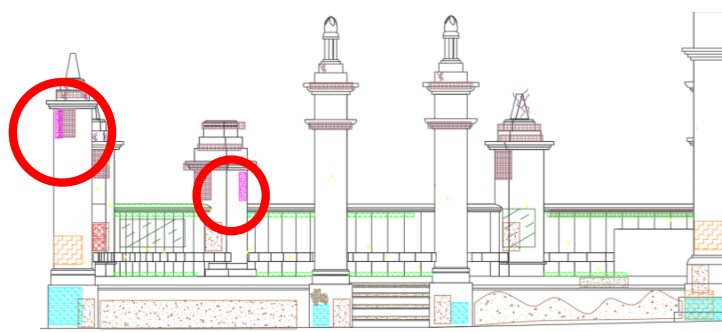
**Figura 130:** Eflorescencia en los fustes del pilar principal 6 y pilar secundario 2 de la media glorieta este  
Fuente: Elaborado por el equipo de trabajo.

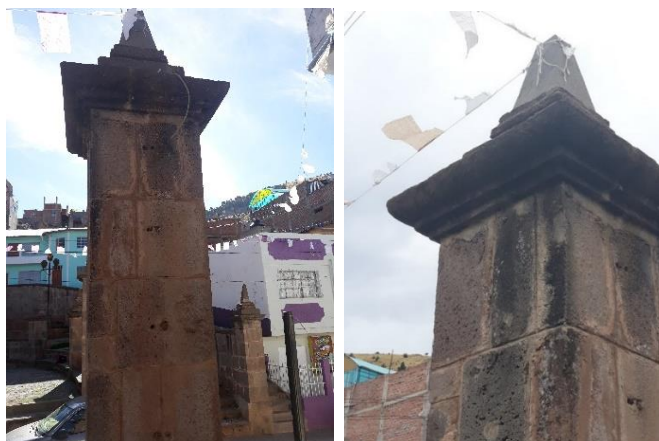
**-Pátina negra:** La pátina negra se encontró en todos los pilares exactamente en la parte superior del fuste con menor incidencia, y en la parte inferior del capitel con incidencia regular, formándose en los rincones, juntas y esquinas. También se encontró en todos los muros contiguos exactamente en la parte superior en los rincones y entre la contigüidad entre los pilares.

**Figura 131:** Pátinas negras en el pilar de la media glorieta este  
Fuente: Foto tomada por el equipo de trabajo.

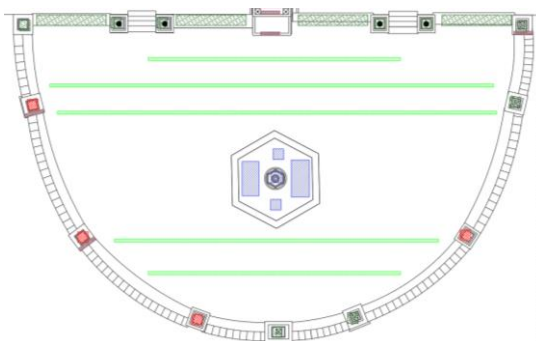
**Figura 136 :** Pátinas biológicas en todo el piso de la media glorieta este.  
Fuente: Elaborado por el equipo de trabajo.

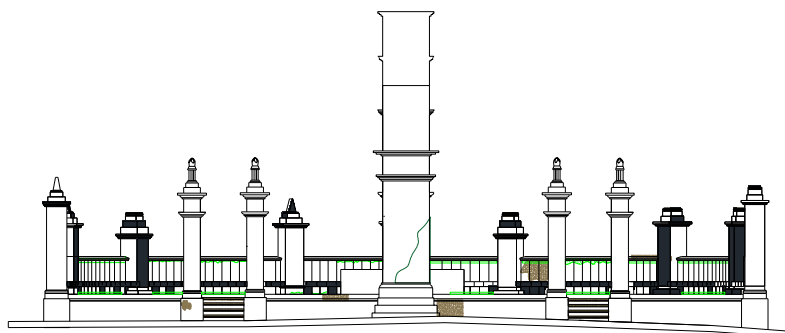
**Figura 137:** Patinas biológicas en la base y parte superior de los muros contiguos de la media glorieta este.  
Fuente: Elaborado por el equipo de trabajo.

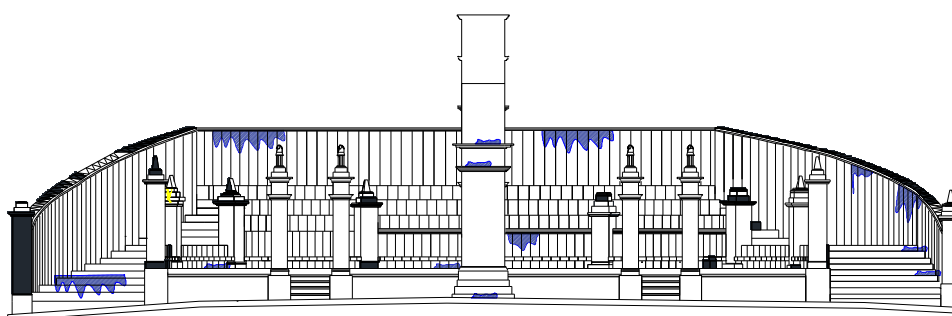
Humedad capilar, se observa este tipo de humedad en el pilar secundario 4 donde antiguamente funcionaba como un pilón comunal, la cual en la actualidad ya no se hace uso, pero sin embargo se observa la humedad.

Humedad de filtración, se observa con incidencia mayor en los muros externos que rodea a la media glorieta ya que estos son más dañados a causa de que tienen escasa presencia del sol.

**Figura 139:** Humedad en la media glorieta Oeste  
Fuente: Elaborado por el equipo de trabajo.

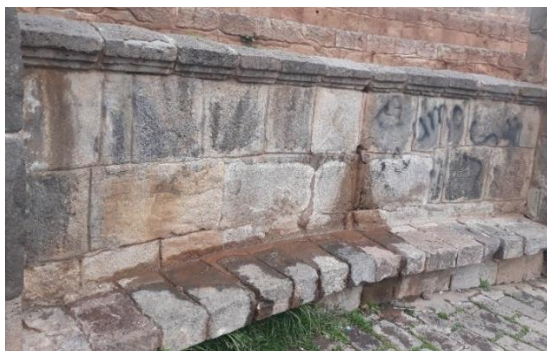
La humedad capilar aparece también en la parte inferior de los muros de la media glorieta y del muro exterior, abarcando el perímetro de los mismos, tanto por el interior como por el exterior. Dicha patología se acentúa más en el lado de los muros exteriores y muros bajos contiguos. Como consecuencia de dicha lesión, se aprecian las manchas de humedad afectando en algunas zonas, así como desprendimientos de las piedras.

**Figura 140:** Humedad de filtración en el muro de la media glorieta oeste  
Fuente: Foto tomada por el equipo de trabajo.

El origen de la lesión radica en la humedad. Debido al grado de humedad natural que presenta el terreno y a la porosidad de la piedra se ha producido una absorción de ésta por parte de los muros exteriores y contiguos, ascendiendo por los sillares de los muros a través de los poros. Esta lesión se ve incrementada en la época de lluvias ya que aumenta la cantidad de agua presente en el terreno, y la cimentación no presenta impermeabilización ni drenaje, facilitando de esta forma la ascensión capilar. Tras haber realizado el estudio de dicha patología, se concluye que dicha lesión requiere de una intervención urgente por ser la más afectada y deteriorada.

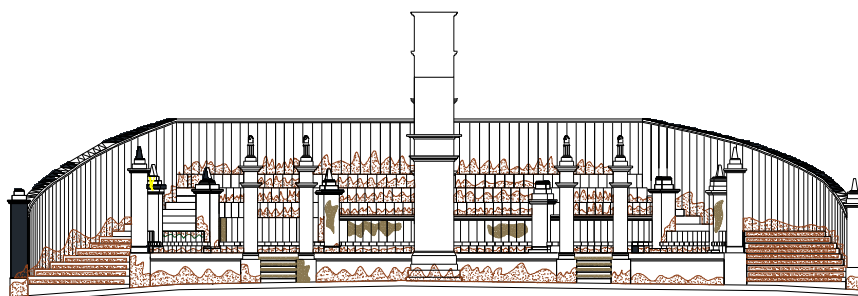
- **Suciedad:** La suciedad se encontró en los graderíos que rodea la media glorieta donde se observa gran cantidad de polvo por acumulación y permanencia de partículas que ensucian el lugar, se halló también con incidencia alta en los muros contiguos bajos y muro exterior que rodea a la media glorieta oeste.

**Figura 141:** Suciedad en la media glorieta Oeste.  
Fuente: Elaborado por el equipo de trabajo.

Por su exposición y actividades que se realizan en la media glorieta Oeste, este se encuentra constantemente expuesto a la suciedad y a la contaminación. La suciedad que impregna a la superficie de la piedra, los pilares, los muros bajos contiguos, muros exteriores y graderíos es abundante y está formada por polvo, hollín, excrementos y orines de palomas y mascotas, éstas últimas residentes habituales en la media glorieta.

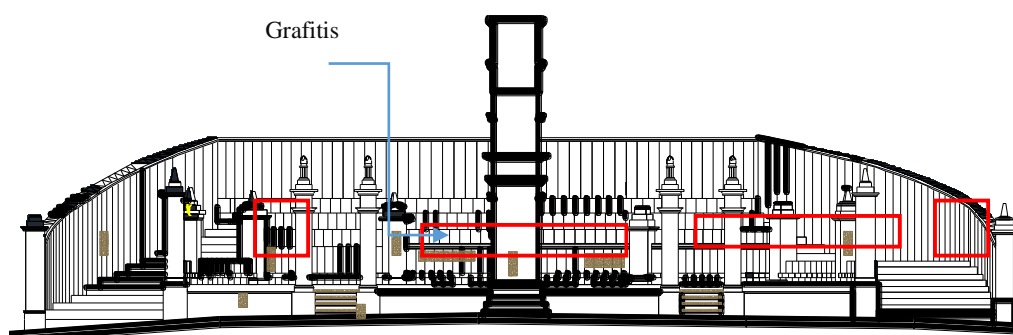
- **Agresiones humanas:** Mediante análisis las agresiones humanas que se halló son los grafitis, arañazos, y manchas de orines de animales.

**Figura 147:** Agresiones Humanas la media glorieta Oeste.  
Fuente: Elaborado por el equipo de trabajo.

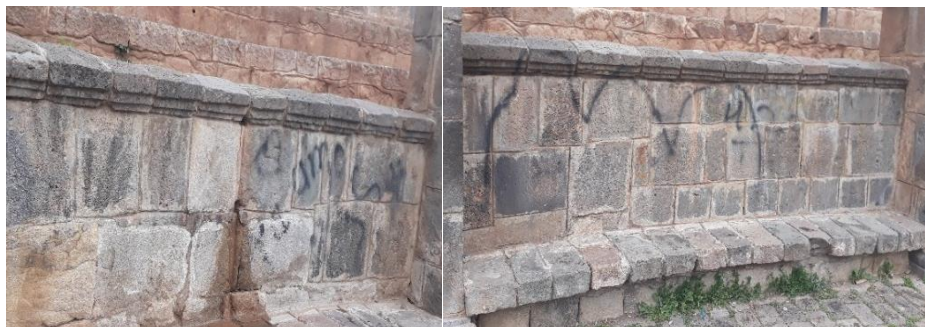
Se halló machas de grafitis en tres pilares primarios y en dos muros bajos contiguos, las cuales no sólo mancharon superficialmente la piedra, sino que penetra en el muro ingresando productos químicos que son muy nocivos para la estructura interna de la piedra. Otro tipo de ataque que se observó son los arañazos en las piedras de los pilares primarios y secundarios.

**Figura 148:** Grafitis en los muros de la media glorieta oeste.

Mediante el análisis realizado se llega a la conclusión que debe ser intervenida de forma urgente, ya que es el origen para la formación de otras patologías que conllevan al monumento a su deterioro total.

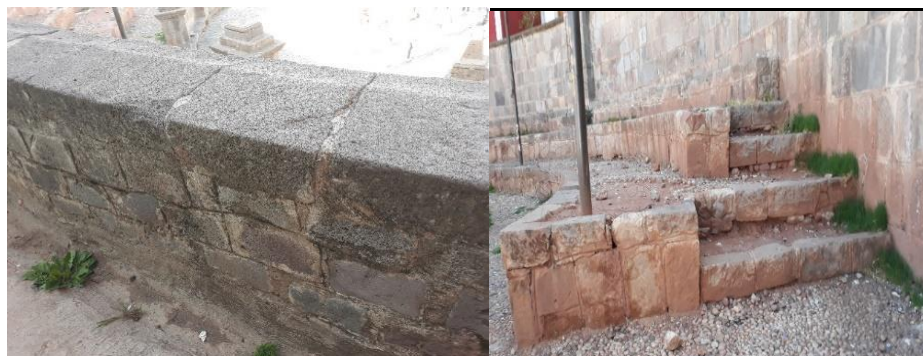
**-Deformaciones:** En la media glorieta Oeste se observa la deformación de las piedras en los muros externos y muros bajos contiguos, así mismo en algunos pilares, pero en menor cantidad. Los muros contiguos bajos y los graderíos poseen una deformación en un estado muy grave, verificándose así desplomes.

**Figura 149:** Deformaciones en los muros de la media glorieta oeste  
Fuente: Foto tomada por el equipo de trabajo.

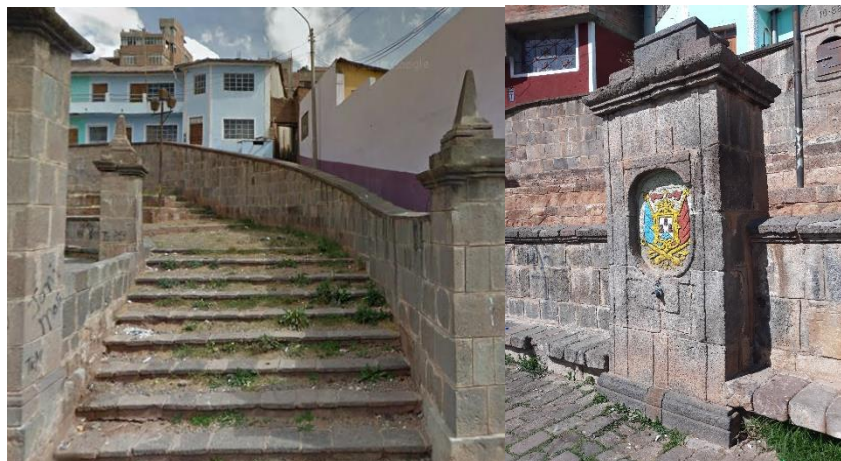
**Figura 157:** Patinas biológicas en graderíos y muros.  
Fuente: Elaborado por el equipo de trabajo.

Según análisis esta pátina se encontró en mayor cantidad en los graderíos y piso de la media glorieta, y en regular proporción en las partes superiores del muro exterior, muros bajos contiguos, pilares primarios y secundarios, parte de los capiteles, fustes y basa, debido a la escorrentía y estancación del agua de lluvia, pudiéndose apreciar musgos, líquenes y vegetación. Mucha de la vegetación que ha brotado en la media glorieta nacen en pequeñas cavidades y juntas de las rocas donde los organismos vivos se han podido estancar y gracias a la humedad han podido crecer.

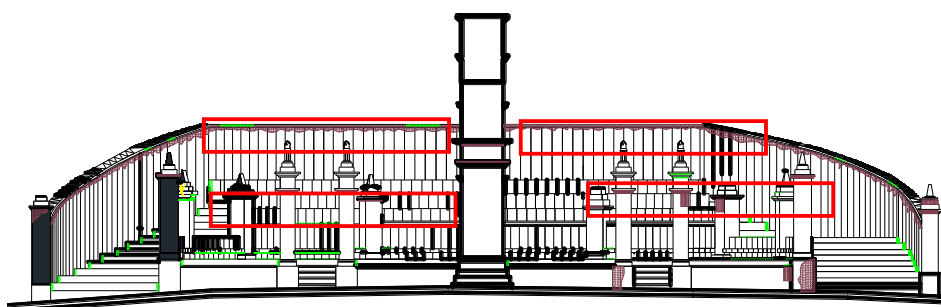
**-Pátina negra:** Se observa en los pilares primarios, pilares secundarios y muros exteriores, habiendo una gran apariencia de pátina negra en la parte superior del muro exterior.

**Figura 159:** Patinas negras en la media glorieta Oeste.  
Fuente: Elaborado por el equipo de trabajo.

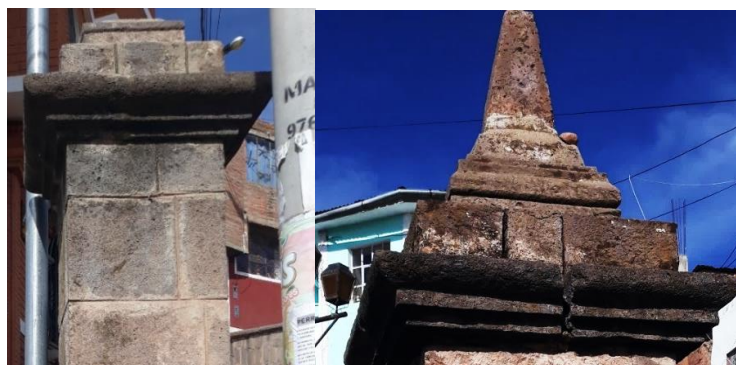
En los pilares secundarios y primarios se encontraron las patinas negras en la parte superior de su capitel.

**Figura 160:** Pátina negra en los capiteles de la media glorieta oeste  
Fuente: Foto tomada por el equipo de trabajo.

En todo el perímetro del muro exterior, unos 30-40 cm, aparecen estas pátinas negras, producidas por la penetración de agua. En todas las zonas donde se puede apreciar esta pátina se ha producido una bioconolización, donde ha crecido vegetación. También hay que remarcar que en algunas de las zonas donde se encuentran estas pátinas negras, el mortero de junta de los sillares se ha deshecho. Por lo que es necesario su pronta intervención.

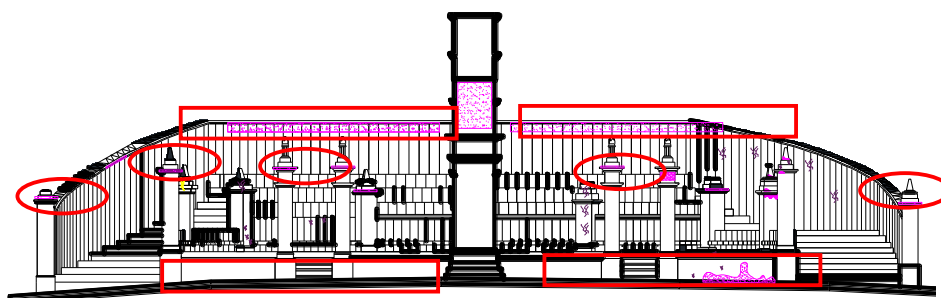
**Eflorescencia patina blanca:** La aparición de esta patina blanca se produce por la evaporación del agua que circula por los poros de la piedra y las sales disueltas que lleva esta agua se cristaliza formando manchas blancas. Estas eflorescencias se pueden apreciar tanto en muro exterior, muro bajo contiguo que rodea la media glorieta, pilares primarios y secundarios, pero con incidencia mayor se observa en la parte superior del muro exterior esto a causa de las lluvias.

**Figura 161:** Eflorescencias en la media glorieta oeste.  
Fuente: Elaborado por el equipo de trabajo.

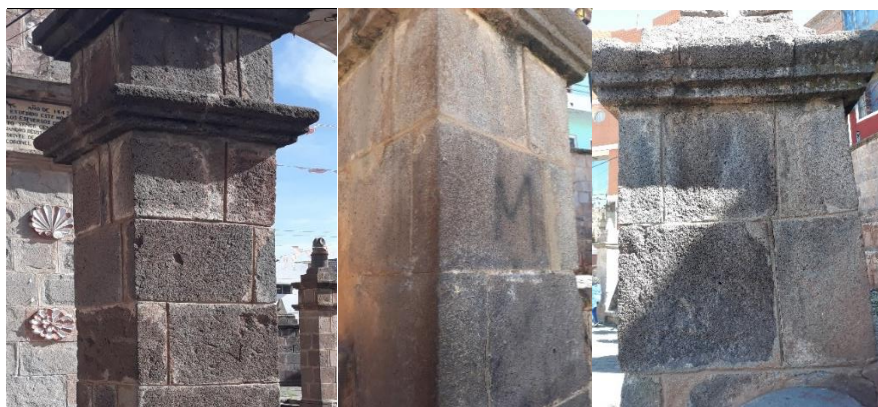
**Figura 162:** Pátina blanca en los pilares de la media glorieta oeste  
Fuente: Foto tomada por el equipo de trabajo

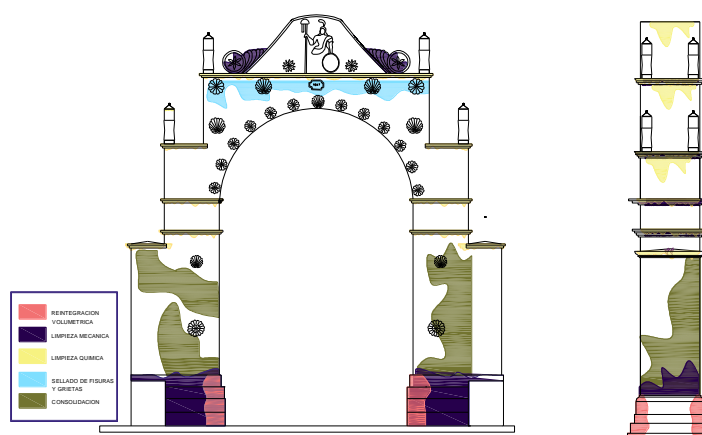
**Figura 175:** Propuesta de intervención Arco Deustua.

- Existen sillares de piedra muy deteriorados los cuales se restituirá con otras del mismo diseño con mayor resistencia usando las piedras andesitas, diferenciándose con el sello de la fecha de su elaboración.

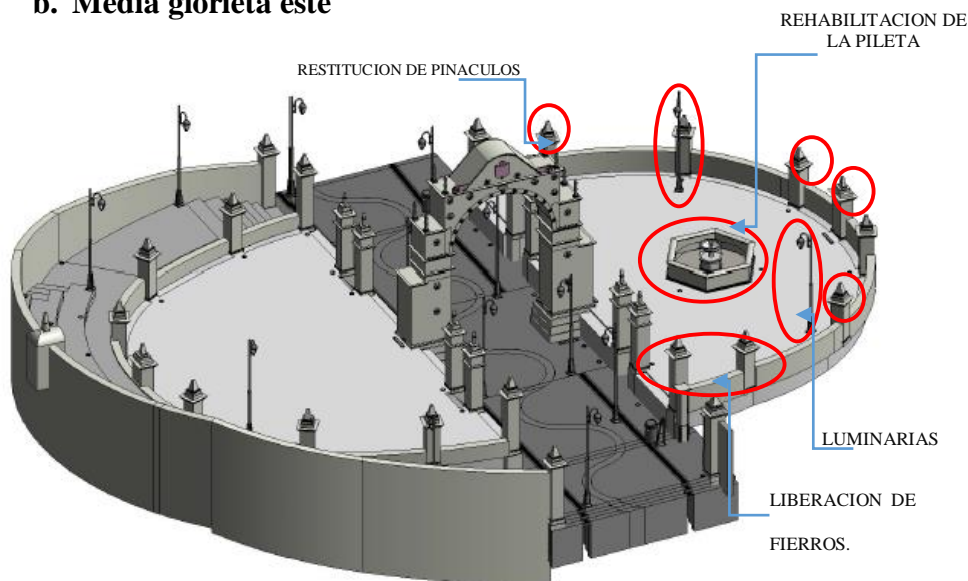
**Figura 176:** Propuesta 3D de intervención media glorieta Este.  
Fuente: Elaboración del equipo de trabajo.

-Se realizará una limpieza general de todos los pilares, muros bajos, y piso que conforman la media glorieta Este.

-Se restituirá las piedras que están muy deterioradas por otras piedras andesitas que son de mayor resistencia, diferenciándose con el sello de la fecha de su elaboración.

-Existen sillares de piedra muy deteriorados las cuales se plantean, restituir los con otras del mismo diseño diferenciándose con el sello de la fecha de su elaboración.

-Restitución de pináculos en los pináculos secundarios, ya que varios fueron agredidos y robados.

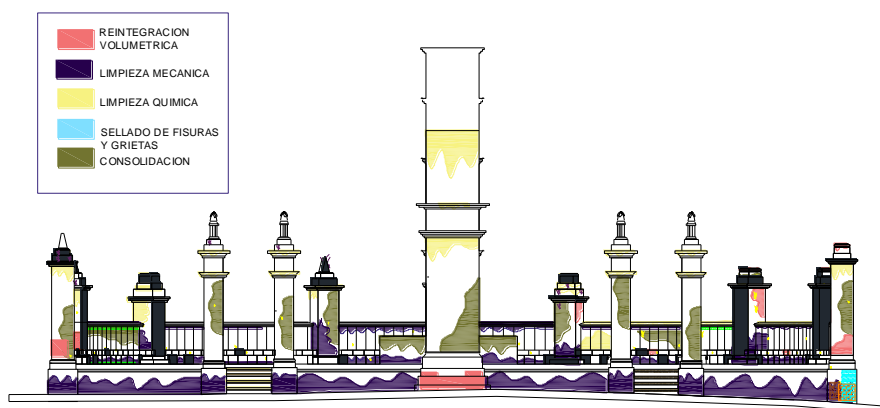
**Figura 177:** Propuesta de intervención en la Media glorieta Este.  
Fuente: Elaborado por el equipo de trabajo.

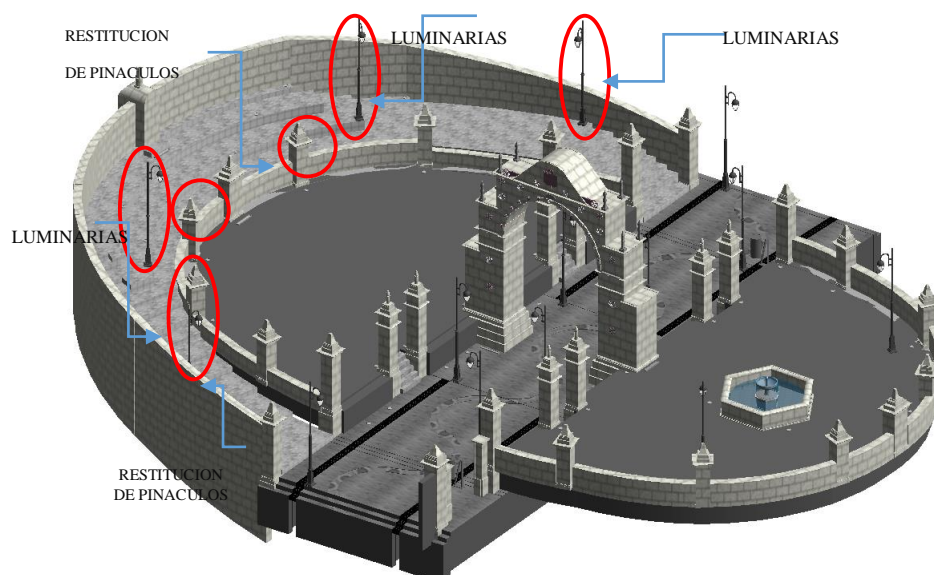
**Figura 178:** Propuesta 3D de intervención media glorieta Oeste.

-En un primer lugar se hará una limpieza general de todas las piedras que componen la media glorieta, empezando con la eliminación de todas las patinas biológicas encontradas en el piso, graderíos y muro exterior de la media glorieta Oeste, después se efectuara la limpieza de la suciedad, polvos hollín encontradas en los muros exteriores y muros bajos contiguos.

-Restitución de pináculos de la media glorieta que están muy deteriorados, ya que muchos fueron agredidos y robados, se restituirá con nuevos pináculos y de similar material.

-Existen sillares de piedra muy deteriorados en los muros bajos y graderíos, las cuales se plantean restituirlos con otras del mismo diseño diferenciándose con el sello de la fecha de su elaboración.

-Consolidación de los muros exteriores y muros bajos contiguos con inyecciones de mortero de cal, arena y agua, en fisuras, grietas con el propósito de devolver a los muros las características formales originales.

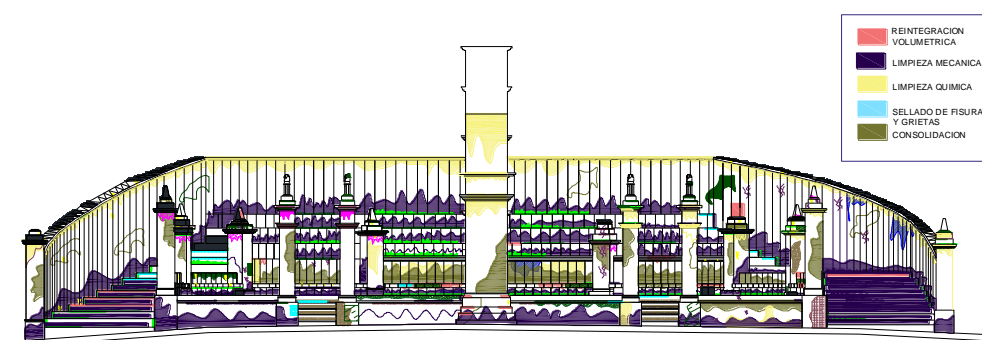
**Figura 179:** Propuesta de intervención en la media glorieta Oeste.  
Fuente: Elaborado por el equipo de trabajo.

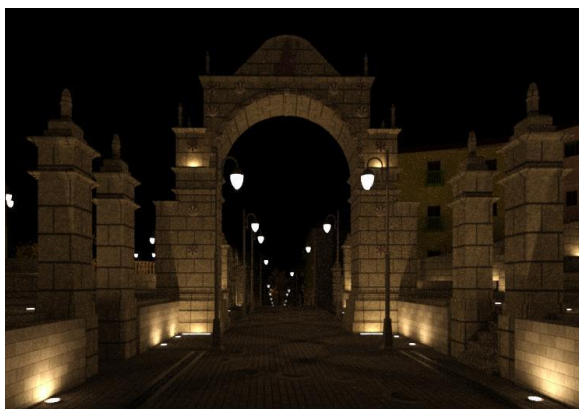
**Figura 190:** Propuesta de iluminación en el conjunto Arco Deustua.  
Fuente: Elaborado por el equipo de trabajo.

La iluminación del conjunto Arco Deustua se proyecta mediante downlights con fuente de luz basada en LED y con focos asimétricos empotrados al ras del pavimento de la vía principal. Se propone sustituir las luminarias en mal estado y sin funcionamiento que existen actualmente en las medias glorietas del conjunto por luminarias de farolas metálicas de similar diseño ubicándolas en el mismo lugar que ocupaban las anteriores farolas.

Para que se resalte la forma del arco se propone la iluminación LED en sus jambas en la parte superior, para ello dos luminarias en la parte superior de las jambas y una en la parte superior del frontón del arco para una buena iluminación, estas serán colocadas con considerable cuidado sin perjudicar el monumento.
