UNIVERSIDAD NACIONAL DEL ALTIPLANO
FACULTAD DE INGENIERIA CIVIL Y ARQUITECTURA
ESCUELA PROFESIONAL DE ARQUITECTURA Y URBANISMO

**REVITALIZACION ARQUITECTONICA DE LA ESTACION
FERROVIARIA DE AYAVIRI**

TESIS

2021

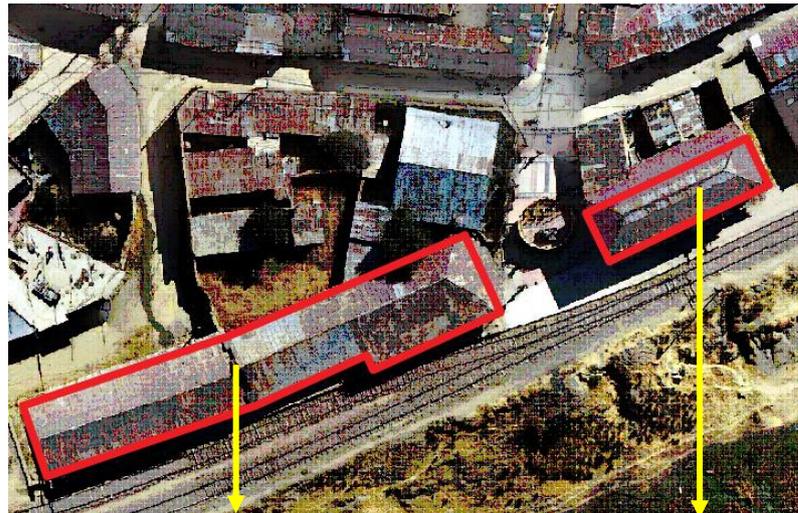
Por otro lado, el área que antiguamente era el Galpón- carga, actualmente es un espacio que pone en peligro a la población de dicha ciudad, salir a partir de las nueve de la noche y transitar cerca de este lugar no es una opción recomendable para el ciudadano, puesto que grupos de pandillas se reúnen en este punto que carece de seguridad.

AREA ABANDONADA,
DEGRADADA Y PUNTO DE
ENCUENTRO DE LAS PANDILLAS.

EL PRIMER NIVEL ES UN AREA
ABANDONADA, PUNTO DE
ENCUENTRO DE PEPANDILLAS.

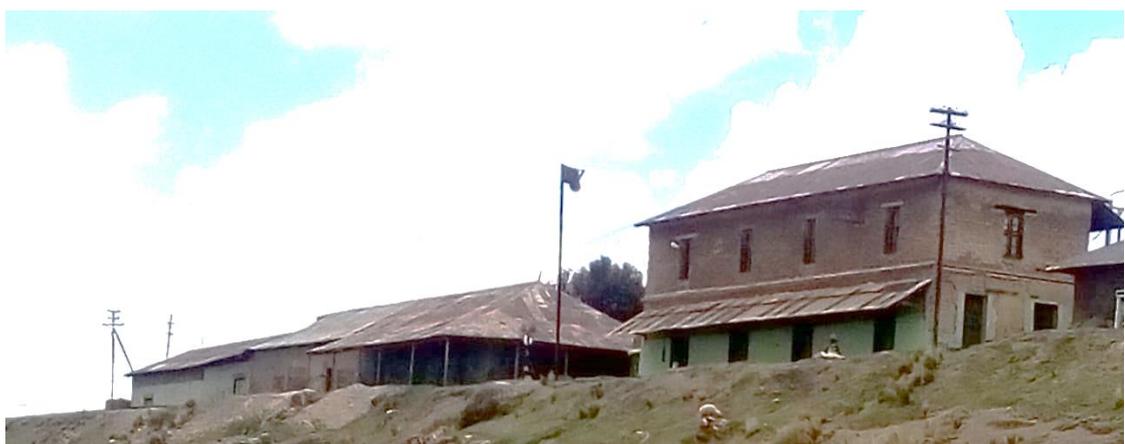
Figura 58: Fotografía de la antigua estación ferroviaria en abandono.

Sin duda, esta construcción que en algún momento fue explotado comercialmente, se convirtió en el escondite preferido de pandillas, personas que liban bebidas alcohólicas y que ocasionan a la vez una mala imagen urbana frente a la ciudad. La misma población de Ayaviri, está cansada de que este lugar sea un punto de concentración para la delincuencia, ya que generan inseguridad ciudadana, contaminación ambiental, al dejar sus residuos sólidos en dicho lugar.

Por el mismo hecho de que la edificación está abandonada, se aprecia la presencia de aves, palomas, quienes se refugian en toda la zona del galpón, lo que conlleva a que la edificación sufra un mayor deterioro estructuralmente.

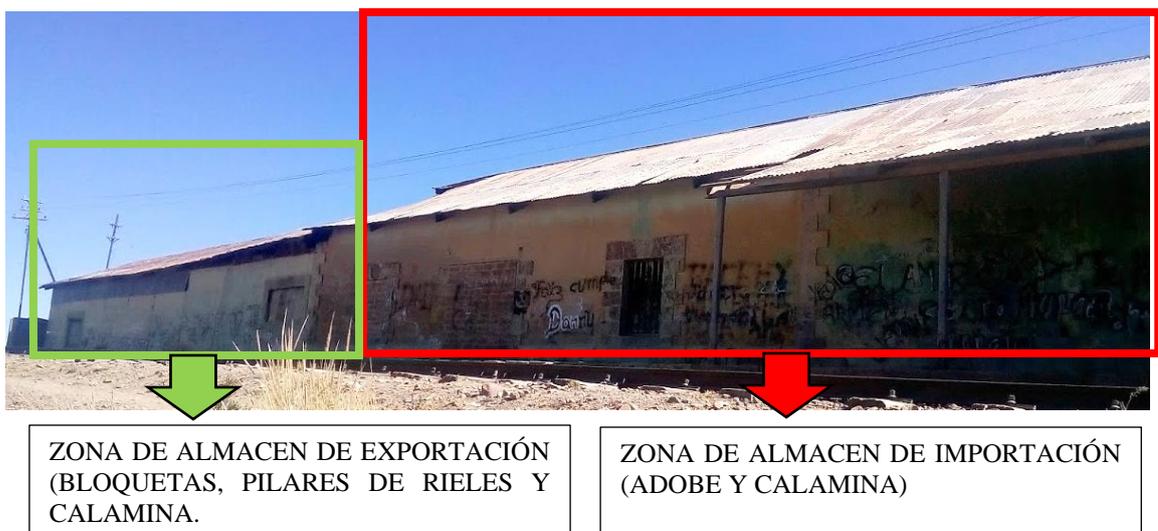
Figura 75: Fotografía área de galpón- carga (materiales)

En este bloque de edificación, los muros de la zona de almacén de importación y la sala de equipaje, son de adobe de 60x40cm, toda la carga estructural la lleva el muro, enlucido de barro, pero que poco a poco se va degradando por la falta de mantenimiento. Con un techo a tres aguas de calamina. Todos los vanos de puertas y ventanas están cerrados con tapial, pero resalta una decoración con piedras calizas en el contorno de cada uno de los vanos. En la zona del almacén de exportación se observa otro tipo de material, el uso de hormigón presenciado en bloquetas de $e = 0.10$ m, pilares de rieles para una mejor resistencia estructural en los muros (Figura N°75). El incremento de un nuevo material, la calamina, en sus muros transmite una falta de estética en materiales constructivos utilizados, y esto lamentablemente se observa en las tres fachadas de esta zona, sin embargo, ello es una enmendadura a la degradación de la edificación. Tanto en su fachada norte y sur se muestra un incremento de ventanales con bordes de cuarterones de madera. Las puertas cerradas con calamina impiden el acceso a dicha edificación (Figuras N°76). Un techo a dos aguas de calamina con una estructura de madera en su interior (Figura N°78).

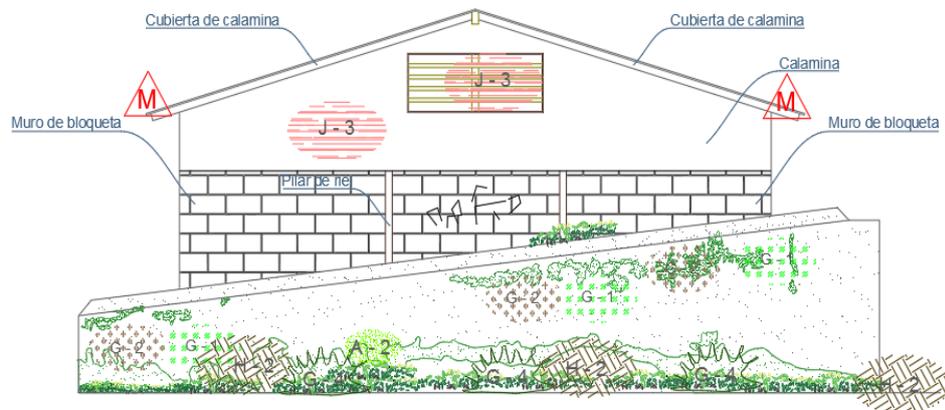
FISICAS		QUIMICAS	
LESIONES	CODIGOS	LESIONES	CODIGOS
Humedad por Filtración	A - 2	Musgos	G - 1
Acumulación de material extraño y basura	H - 2	Líquenes	G - 2
Cobertura en mal estado	H - 3	Plantas mayores	G - 4
Introducción nuevo material	J - 3

Figura 94: Patologías en fachada sur.

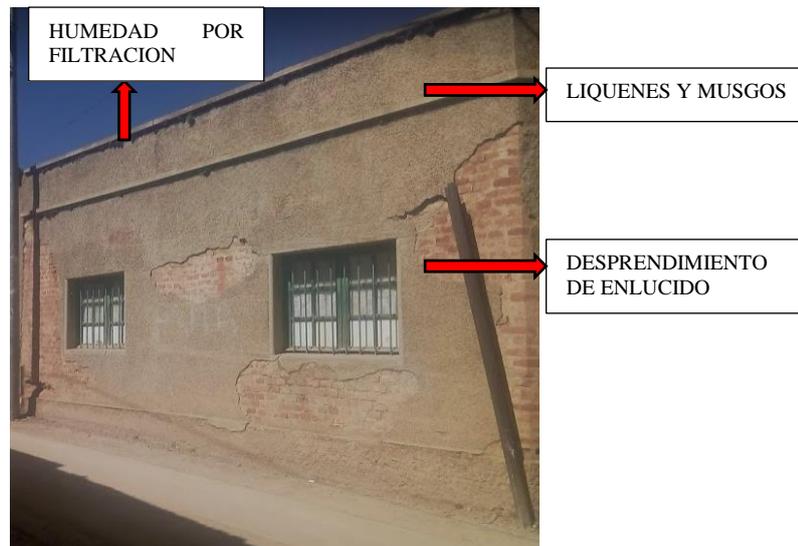
Figura 97: Patologías en fachada oeste.

- Musgos: Se evidencia el crecimiento de plantas pequeñas en la parte alta del muro, poco a poco esta se va expandiendo.
- Líquenes: La presencia de esta planta sobre la superficie del muro es uno de los problemas que se va expandiendo.

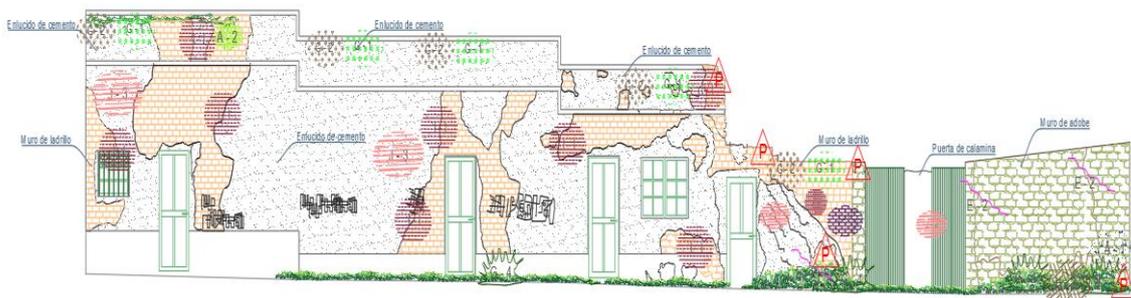
FISICAS			MECANICAS			QUIMICAS		
LESIONES	CODIGOS		LESIONES	CODIGOS		LESIONES	CODIGOS	
Humedad Capilar	A - 1		Perdida de material en las piedras/adobe	D - 1		Musgos	G - 1	
Humedad por Filtración	A - 2		Grietas	E - 2		Líquenes	G - 2	
Acumulación de material extraño y basura	H - 2		Desprendimientos de enlucido	I - 1		Plantas mayores	G - 4	
Muro nuevo	J - 1							
Introducción nuevo material	J - 3

Figura 98: Patologías en fachada sur.

- Humedad capilar: Este daño se muestra en la parte superior de las superficies de muro, se encuentra en forma longitudinal y a causa de ello, la presencia de plantas pequeñas y manchas que se generan al evaporarse el agua al momento de ascender por la estructura del muro.

- Pérdida de material en las piedras/adobe: En la parte inferior de los muros, es evidente que poco a poco se desprendan piezas de construcción como ladrillo, adobe,
- Grietas: Por la antigüedad de la edificación se muestra en la fachada, hacia el lado derecho, una pequeña grieta.
- Desprendimiento de enlucido: este problema cada año se apodera de esta construcción.

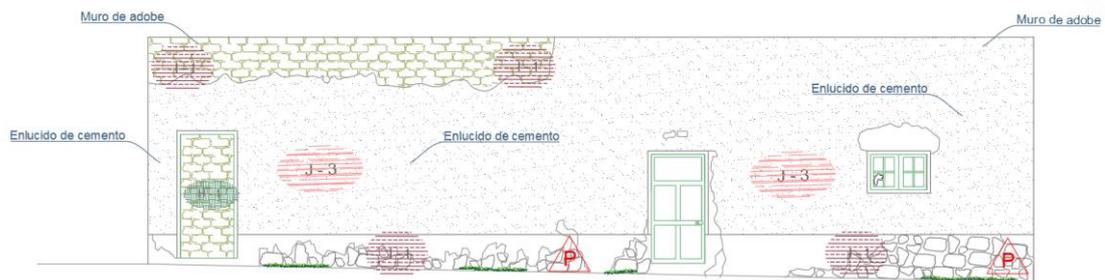
FISICAS			MECANICAS		
LESIONES	CODIGOS		LESIONES	CODIGOS	
Vano tapiado	H - 1		Pérdida de material en las piedras/adobe	D - 1	
Introducción nuevo material	J - 3		Desprendimientos de enlucido	I - 1

Figura 100: Patologías en la fachada oeste.

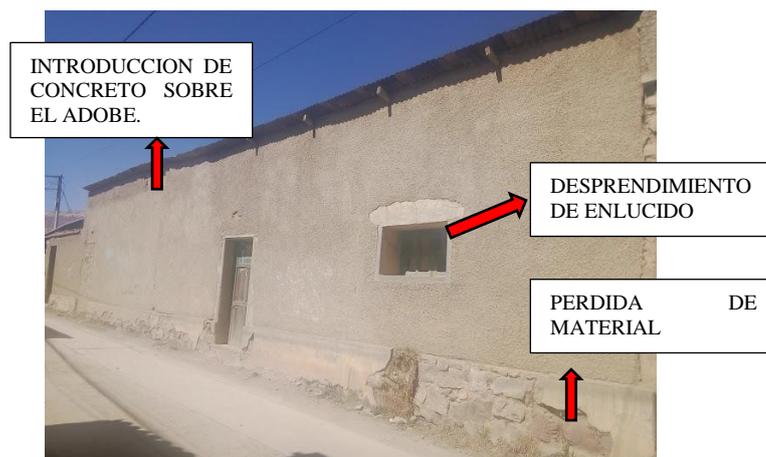
Figura 101: Fotografía de facha oeste- patologías.

- Vano tapiado: Uno de los problemas que más resalta en la fachada es el vano de puerta en la parte izquierda de la fachada que está cerrada con tapial, es decir con una mezcla de arcilla y paja, se muestra como un relleno de muro.
- Introducción de un nuevo material: la evidencia de este daño es el revestimiento externo del muro, el cual es de concreto, sabiendo que los muros

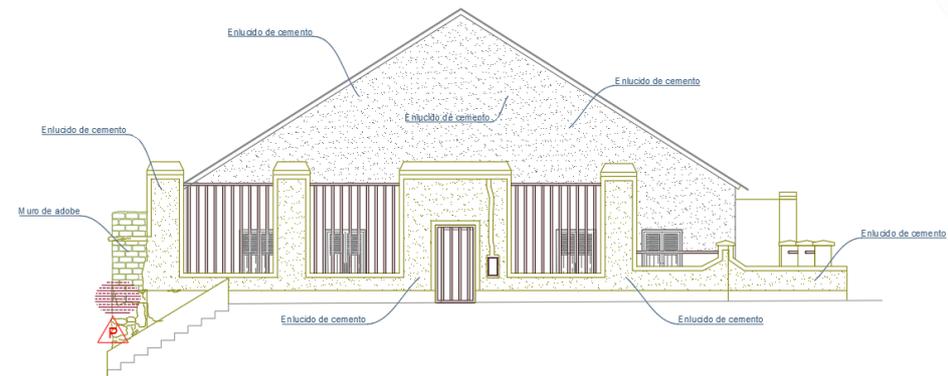
MECANICAS		
LESIONES	CODIGOS	
Perdida de material en las piedras/adobe	D - 1	
Desprendimientos de enlucido	I - 1

Figura 103: Presencia de patologías en la fachada norte.

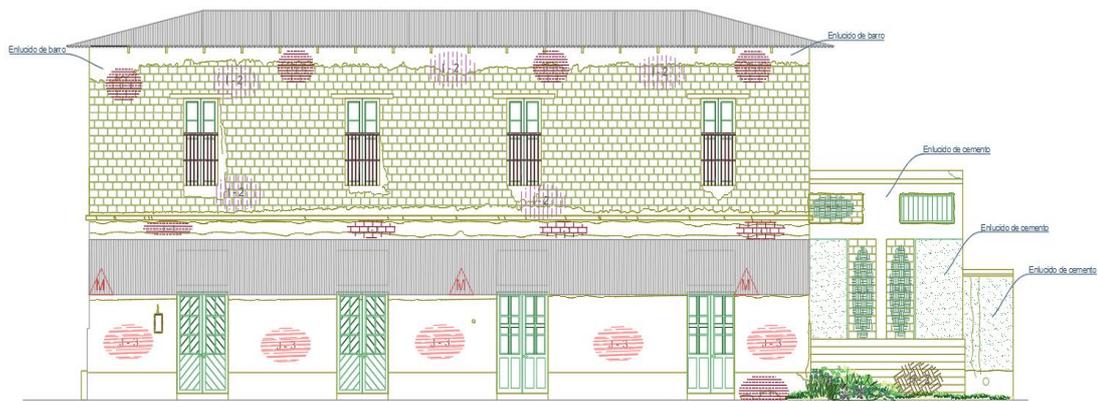
FISICAS		MECANICAS		QUIMICAS	
LESIONES	CODIGOS	LESIONES	CODIGOS	LESIONES	CODIGOS
Vano tapiado	H - 1	Desprendimientos de enlucido	I - 1	Plantas mayores	G - 4
Acumulación de material extraño y basura	H - 2	Enlucido craquelado	I - 2		
Cobertura en mal estado	H - 3				
Introducción nuevo material	J - 3

Figura 105: Patologías en la fachada este.

- Desprendimiento de enlucido: se observa sobretodo en el segundo nivel, el enlucido de barro se va desprendiendo con mayor incidencia en la parte superior del muro de adobe.
- Enlucido craquelado: Este problema se muestra en el segundo nivel, pequeñas grietas que provocan el craquelado del enlucido. Sobre todo, en el borde de las ventanas y en la parte superior de la superficie del muro.

- Plantas mayores: Se observa en la esquina derecha de la fachada, por la falta de cuidado, y por cierta humedad del suelo el cual permite un crecimiento natural de plantas.

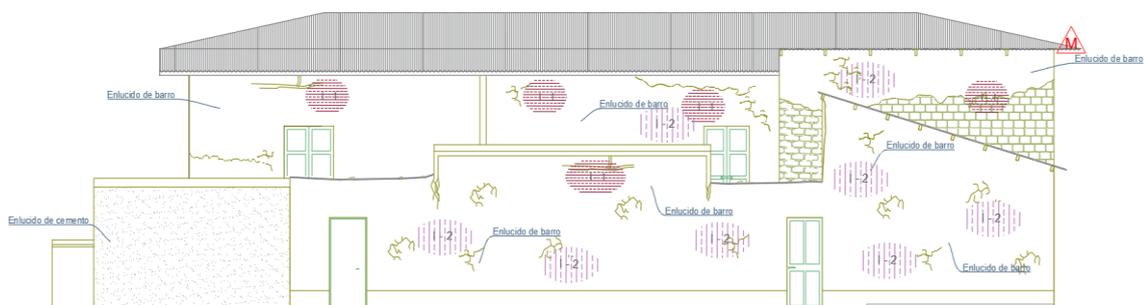
FISICAS			MECANICAS		
LESIONES	CODIGOS		LESIONES	CODIGOS	
Cobertura en mal estado	H - 3		Desprendimientos de enlucido	I - 1	
			Enlucido craquelado	I - 2

Figura 107: Patologías en fachada oeste.

- Cobertura en mal estado: Su cubierta está en proceso de degradación, se encuentra oxidada.

- Desprendimiento de enlucido: Este problema resalta mayormente en el segundo nivel del edificio, en la parte superior de la superficie del muro.
- Enlucido craquelado: Se observa con mayor incidencia en el primer nivel, pequeñas grietas que provocan el craquelado y posteriormente el desprendimiento.

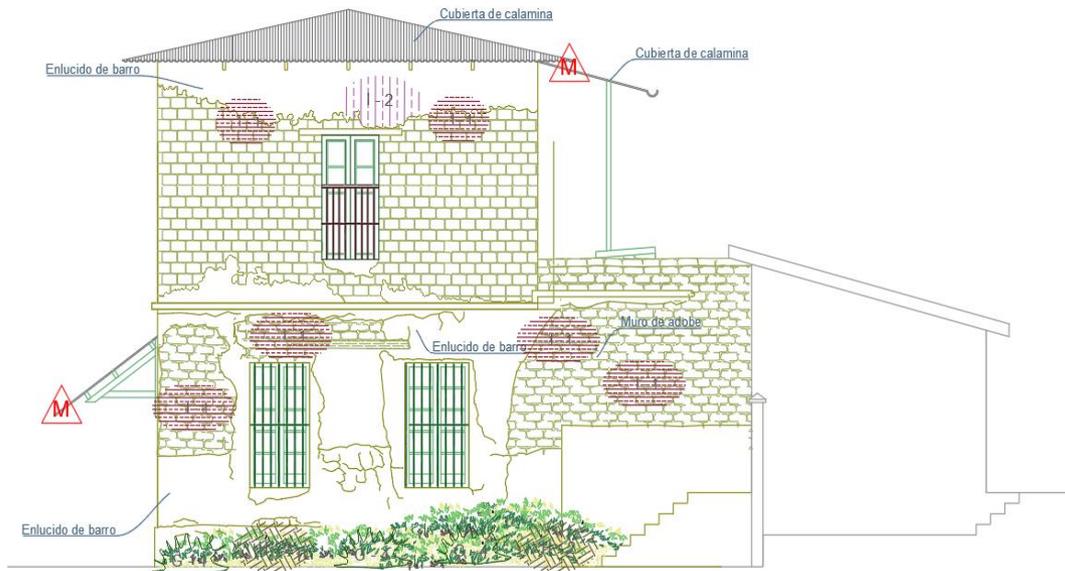
FISICAS			MECANICAS			QUIMICAS		
LESIONES	CODIGOS		LESIONES	CODIGOS		LESIONES	CODIGOS	
Acumulación de material extraño y basura	H - 2		Desprendimientos de enlucido	I - 1		Plantas mayores	G - 4	
Cobertura en mal estado	H - 3		Enlucido craquelado	I - 2

Figura 109: Patologías en la fachada norte.

- Desprendimiento de enlucido: Este daño ocasionado por la antigüedad del edificio denota con mayor incidencia en el segundo nivel puesto que este solo muestra el muro interno sin alguna capa de revestimiento, En el primer nivel se muestra también el mismo problema, en el muro de la parte derecha de la fachada.
- Enlucido craquelado: El problema de craquelado está presente en el segundo nivel, en la parte superior del muro.

- Plantas mayores: Este daño se muestra con mayor incidencia en esta fachada, puesto que el límite por este lado es un área libre, es por ellos que está expuesto a que esta patología invade esta fachada.

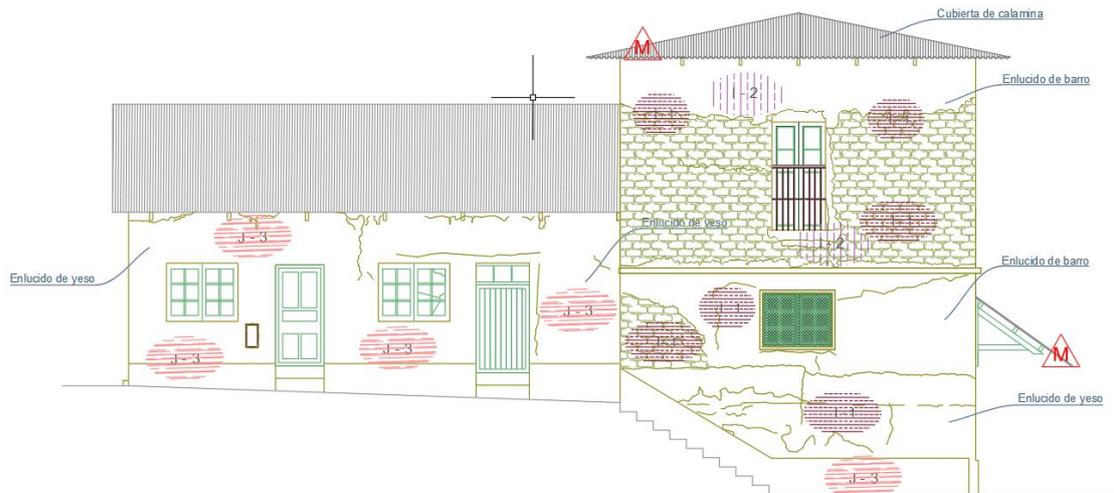
FISICAS		MECANICAS	
LESIONES	CODIGOS	LESIONES	CODIGOS
Cobertura en mal estado	H - 3	Desprendimientos de enlucido	I - 1
Introducción nuevo material	J - 3	Enlucido craquelado	I - 2

Figura 111: Patologías en la fachada sur.

- Cobertura en mal estado: Con el paso de los años la cubierta a sufrido daños por los mismos cambios climáticos.

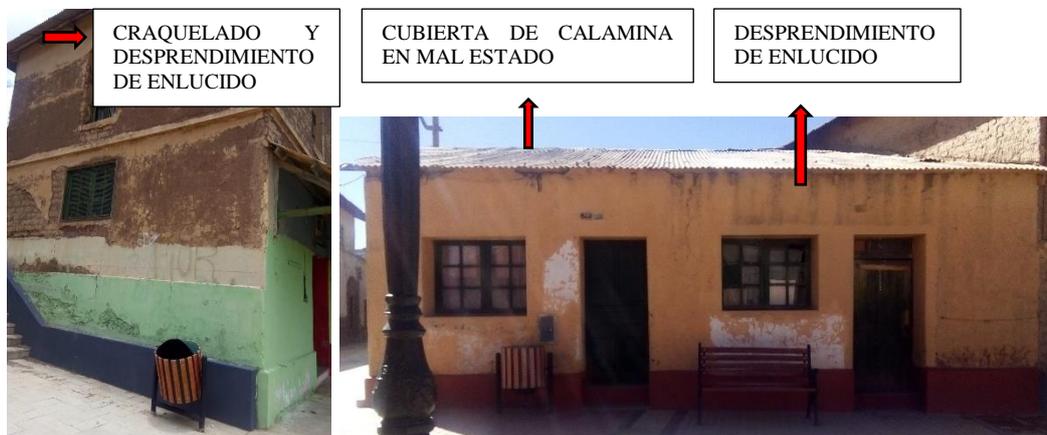
Figura 112: Patologías de fachada sur de edificio de estación.
