**“EVALUACION DE LAS PATOLOGIAS DEL SISTEMA DE RIEGO
YOCARA DEL “CANAL LATERAL B-3”, DISTRITOS DE
JULIACA Y CARACOTO, PROVINCIA DE SAN ROMAN, REGION
PUNO.”**

TESIS

Bach. HUGO HENRY SUPO LARICO

2024

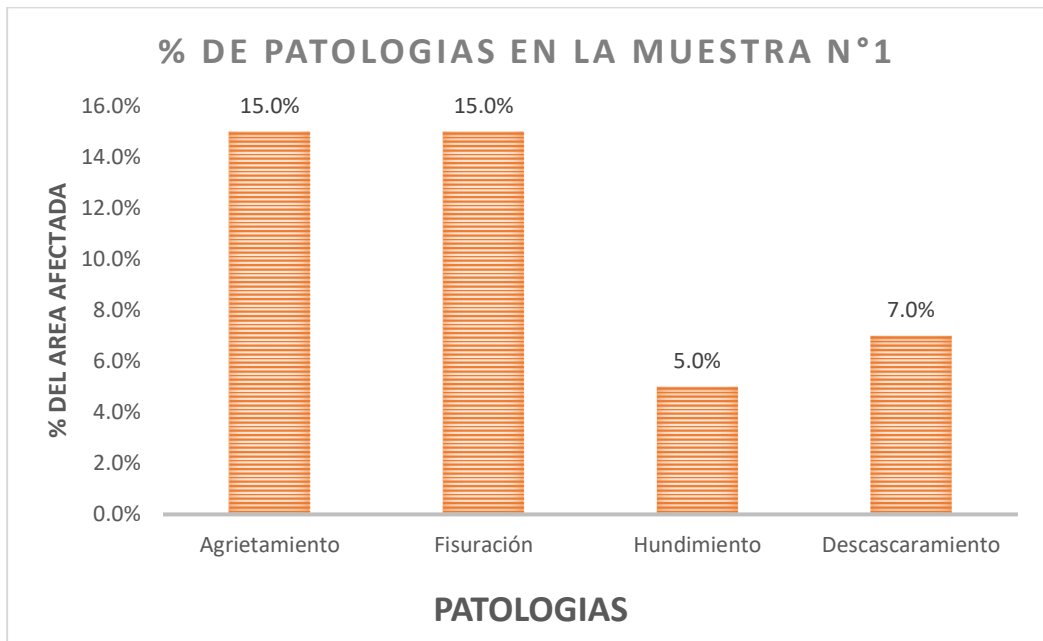
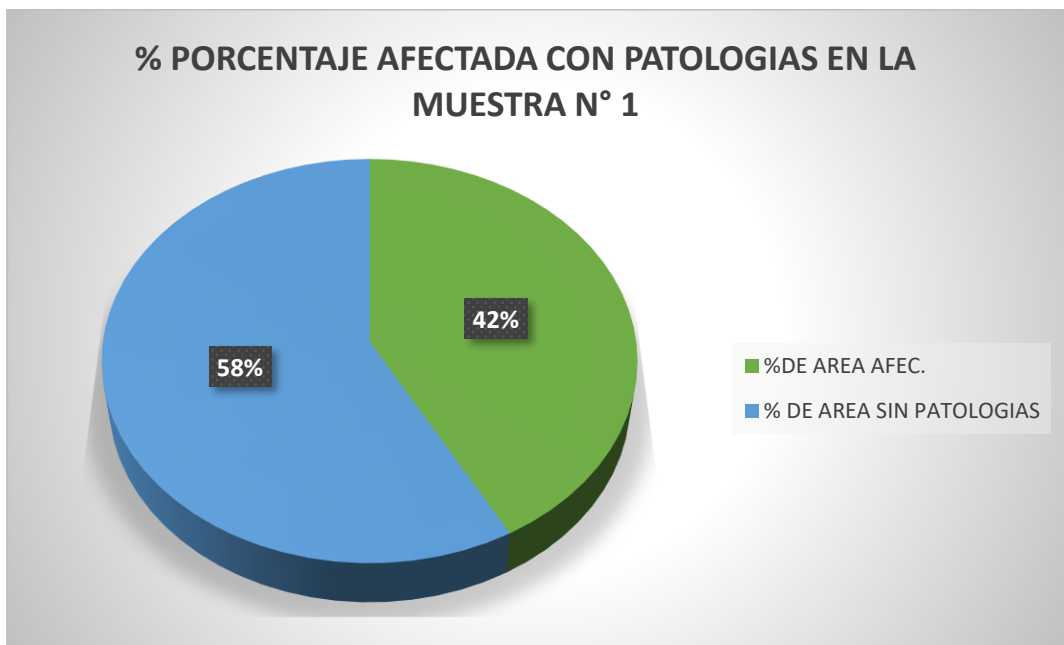
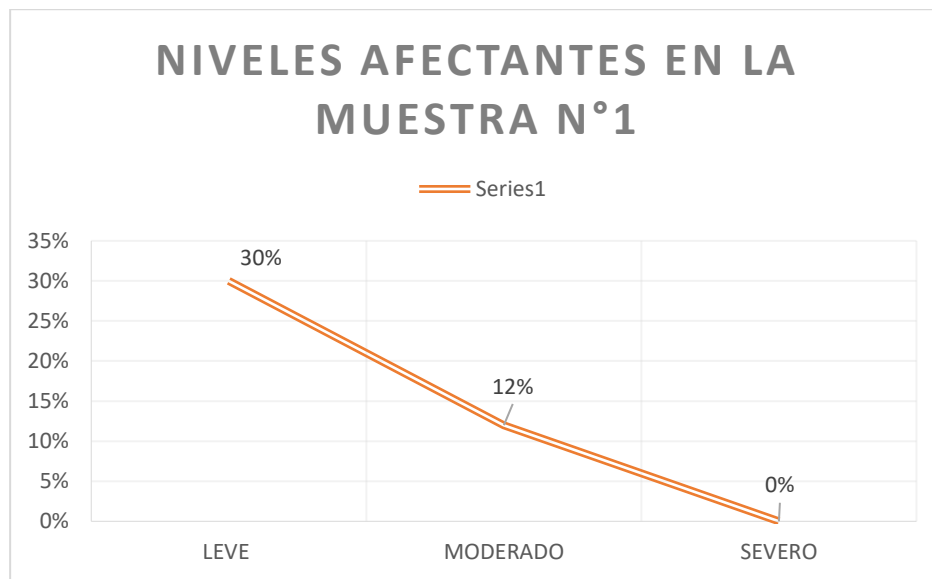
Incidencia patológica en la muestra N° 1

- Muestra N° 1: Se tiene un área evaluada de 20 m, de los cuales la región impactada por patologías es de 8 m, idéntico al 42 % del total, las patologías con la ocurrencia más elevada son la rotura y la fisuración con tasas del 15 % y 15 % por separado, asimismo introdujo un grado de gravedad del 30 % Suave y Directa del 12 %.

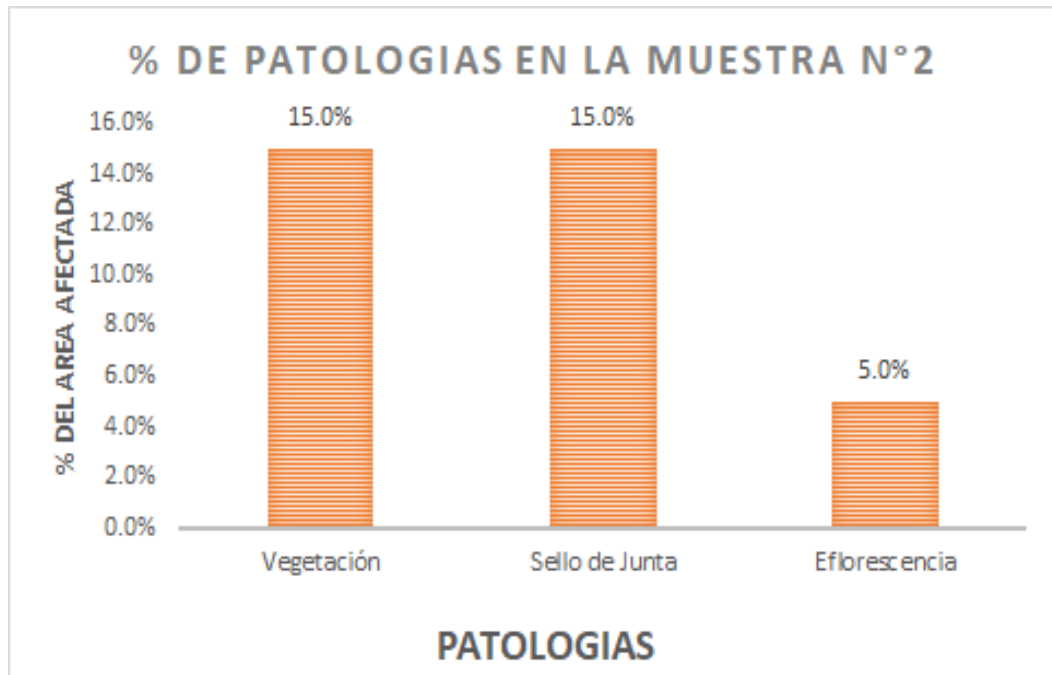
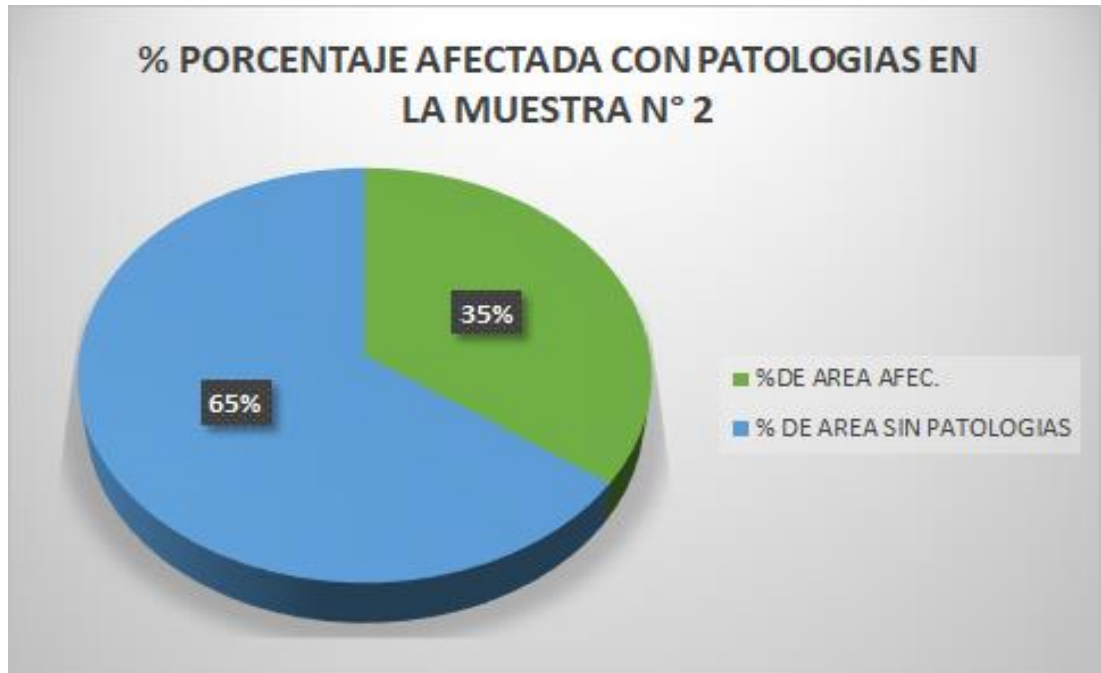
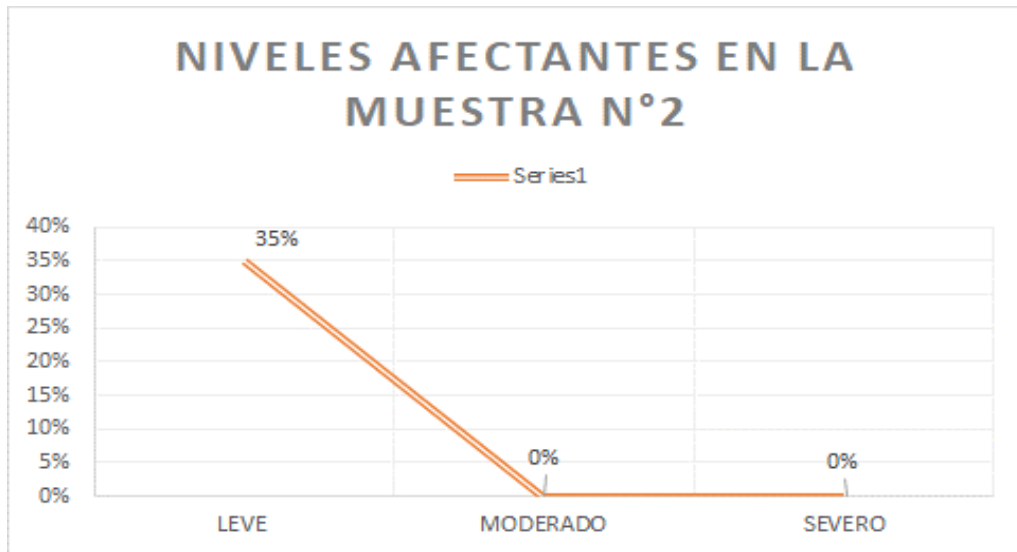
Incidencia patológica en la muestra N° 2

- Muestra N° 2: Tenía una superficie de evaluación de 20 m, de los cuales la región impactada por las patologías es de 3,5 m, lo que es idéntico al 35 % del total, las patologías con la ocurrencia más elevada son la vegetación y el sellado con tasas de 15 % y 15 % por separado, igualmente introdujo un nivel de gravedad de 35 % LIGERO.

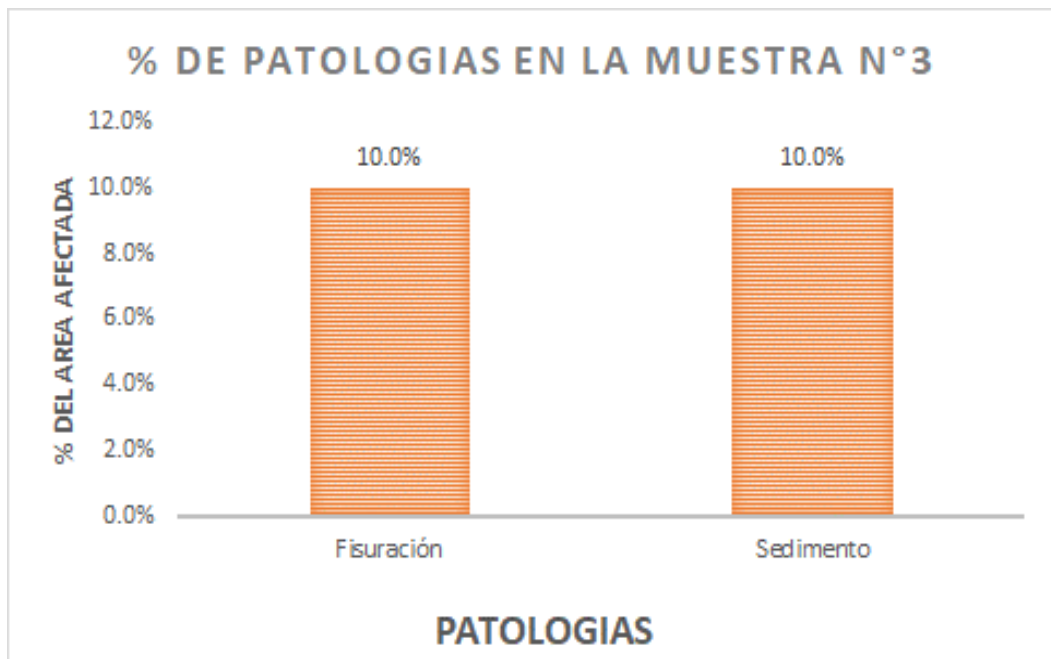
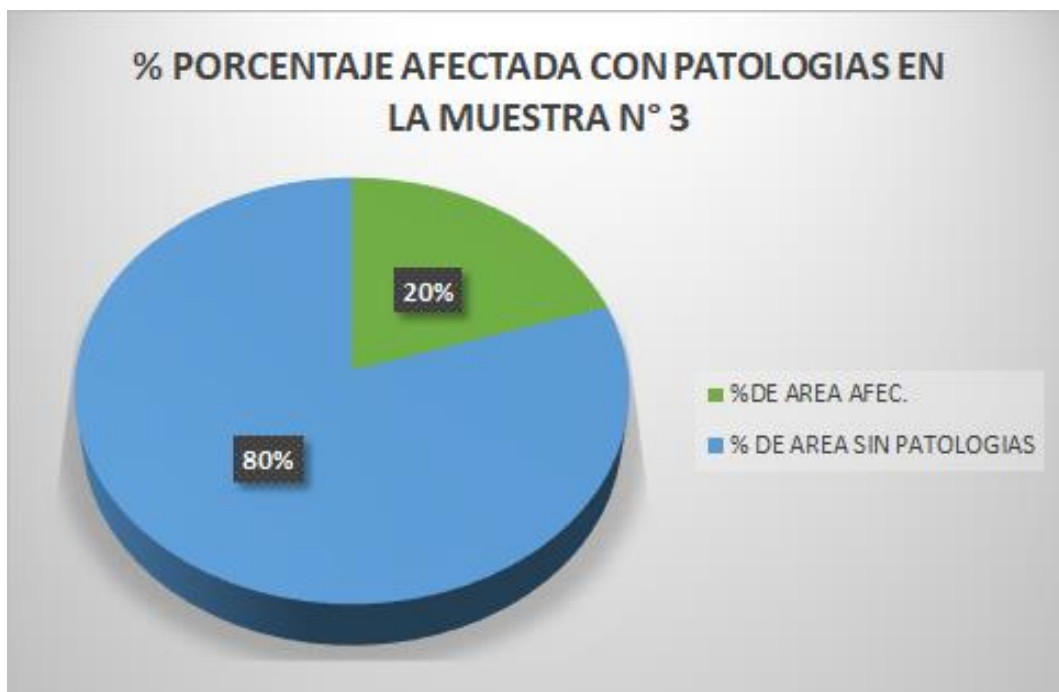
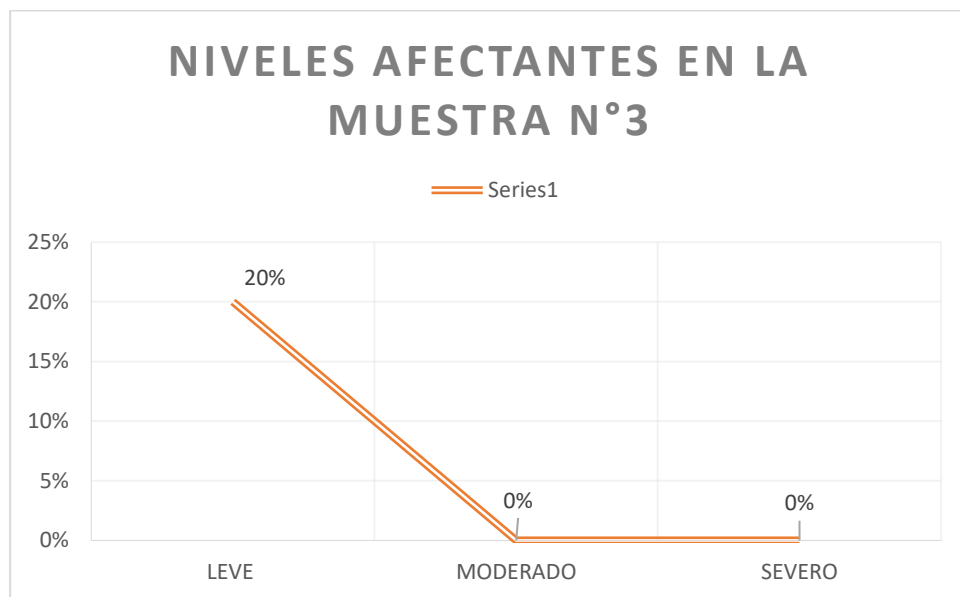
Incidencia patológica en la muestra N° 3

- Muestra N° 3: Con una superficie evaluada de 20 m, de los cuales la región afectada por las patologías es de 2 m, idéntica al 20 % del total, las patologías con superior incidencia son la rotura y la sedimentación, con tasas del 10 % y el 10 % por separado, y un nivel de gravedad del 20 % LEVE.

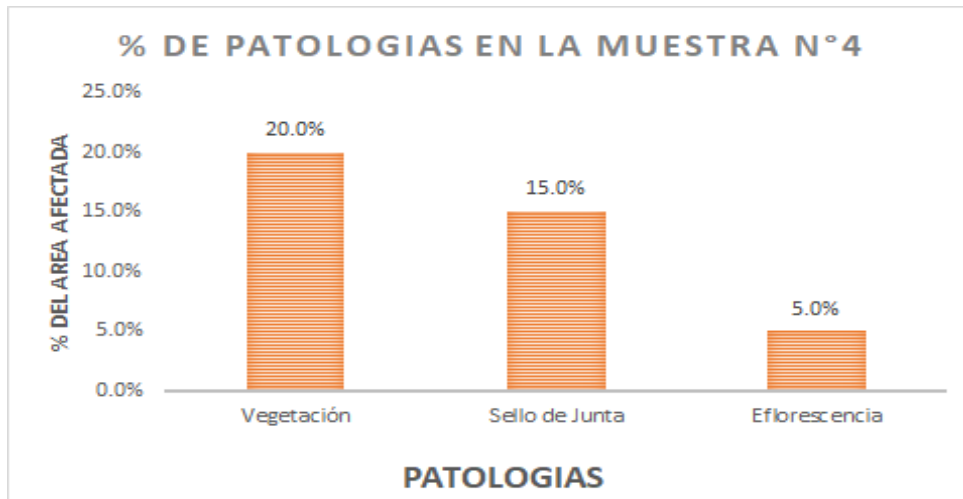
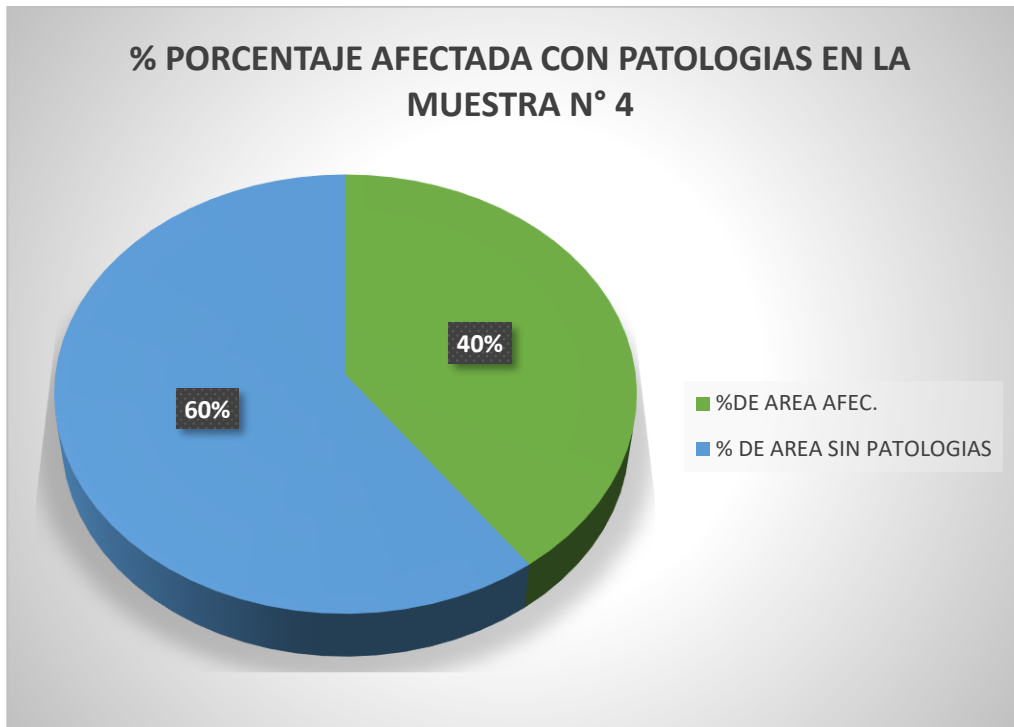
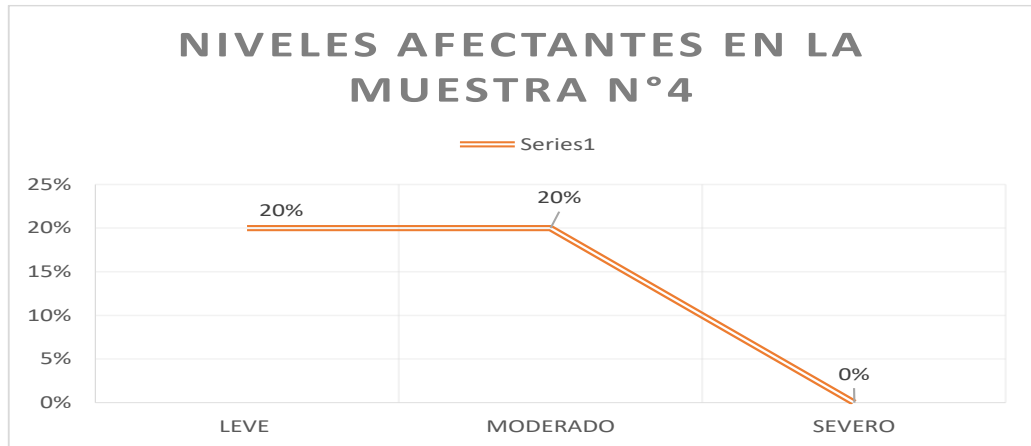
Incidencia patológica en la muestra N°4

- Muestra N° 4: Se tiene un área evaluada de 20 m, de los cuales la región impactada por patologías es de 4 m lo que es idéntico al 40% del total, las patologías con la ocurrencia más elevada son la vegetación y el sellado de juntas con tasas de 20% y 15% por separado, igualmente introdujo un nivel de gravedad de 20% Suave y 20% MODERADO.

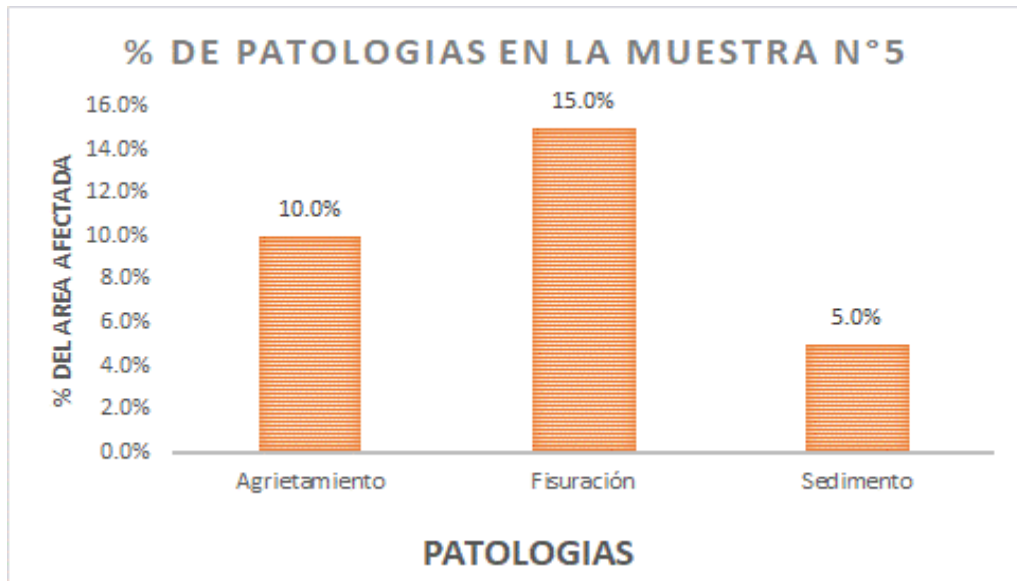
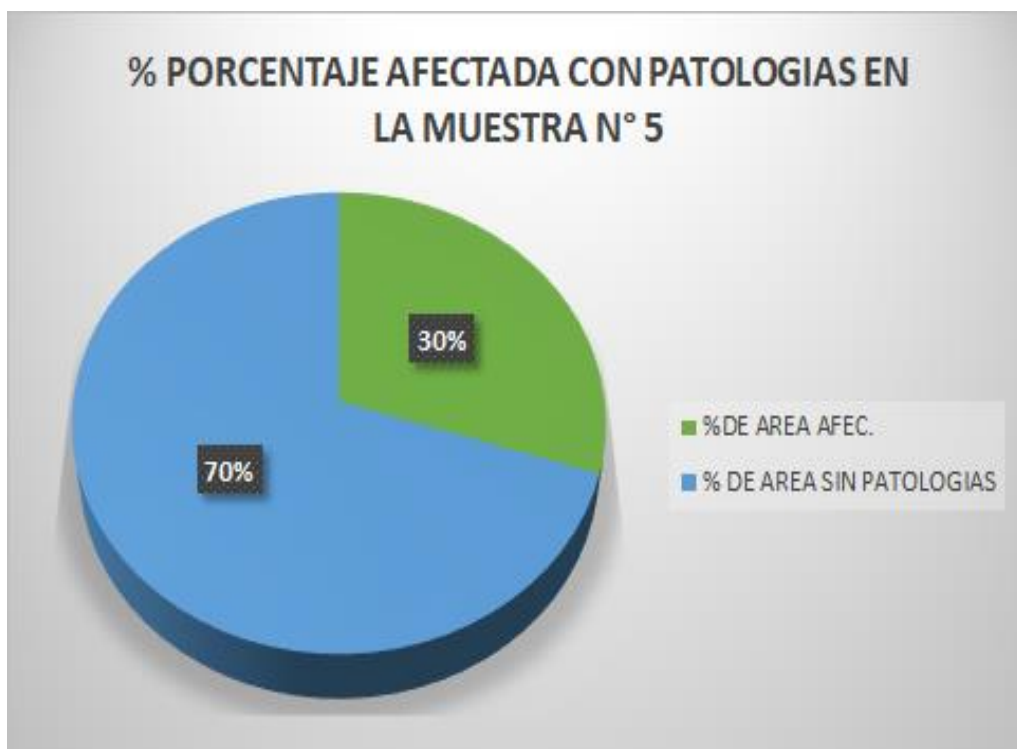
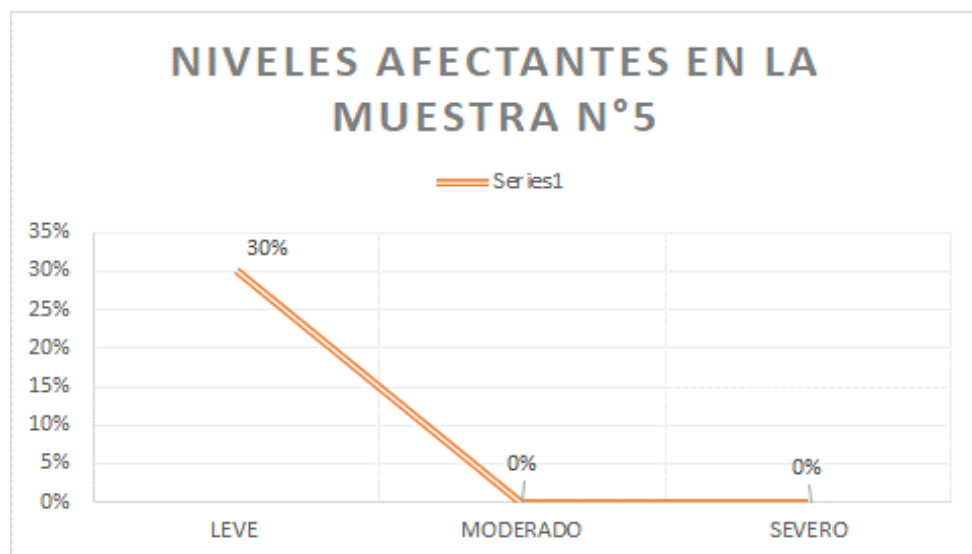
Incidencia patológica en la muestra N°5

- Muestra N° 5: Se tiene un área de evaluación de 20 m, de los cuales la región impactada por patologías es de 2,5 m, idéntica al 30% del total, las patologías con mayor ocurrencia son la rotura y la fisuración con tasas del 10% y 15% por separado, asimismo introdujo un nivel de gravedad del 30% Leve.

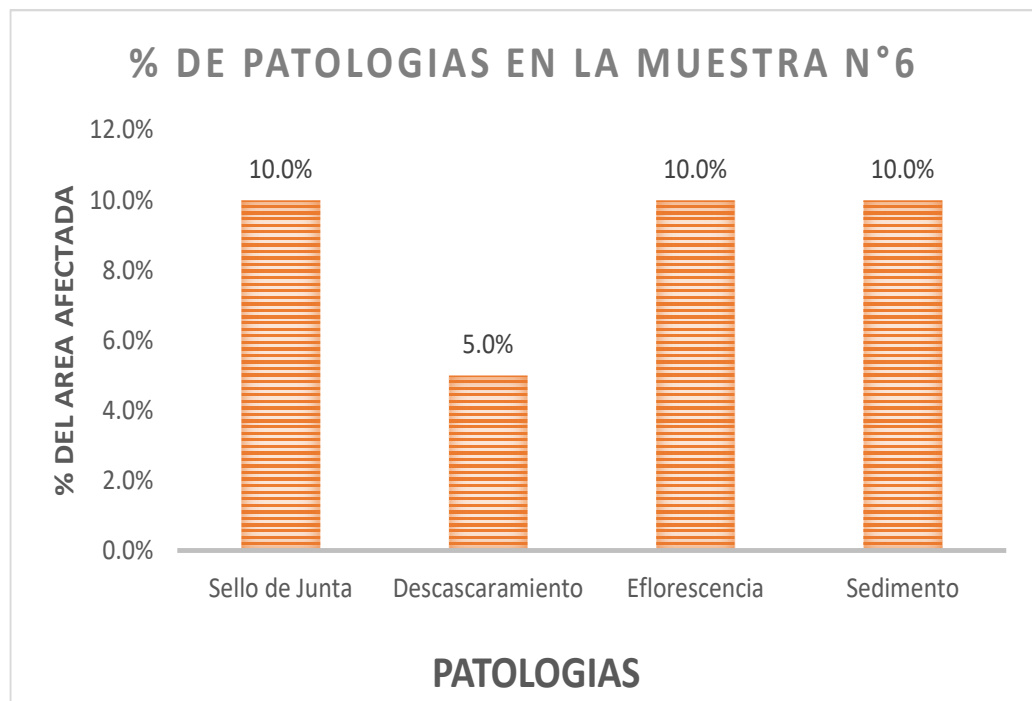
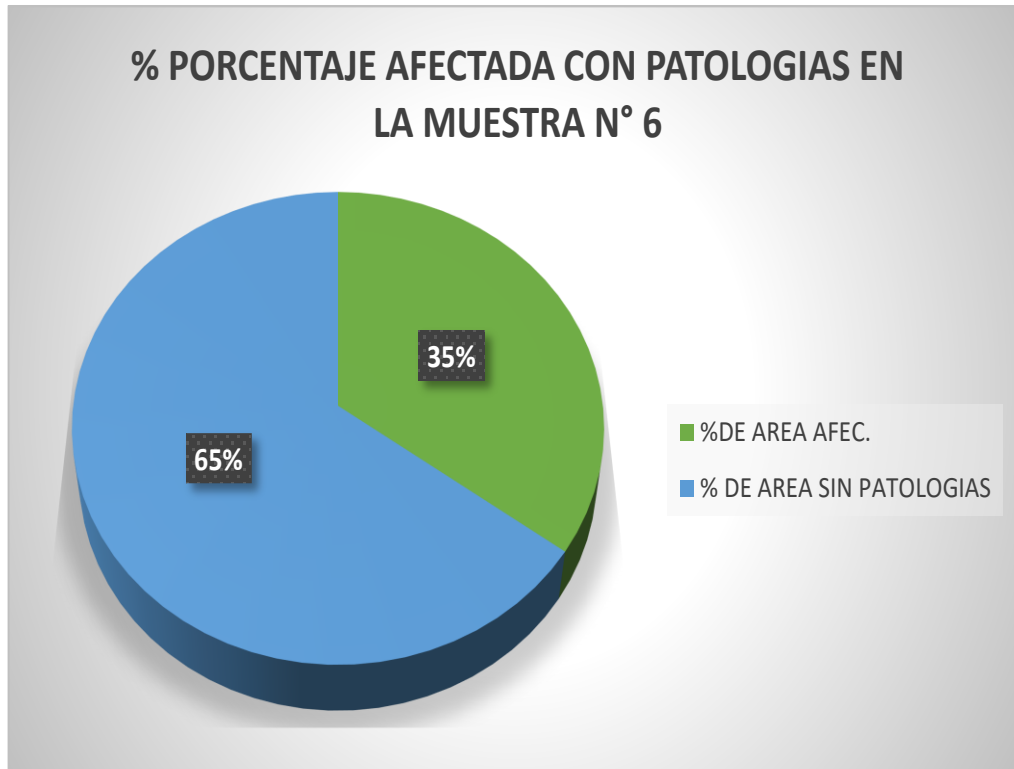
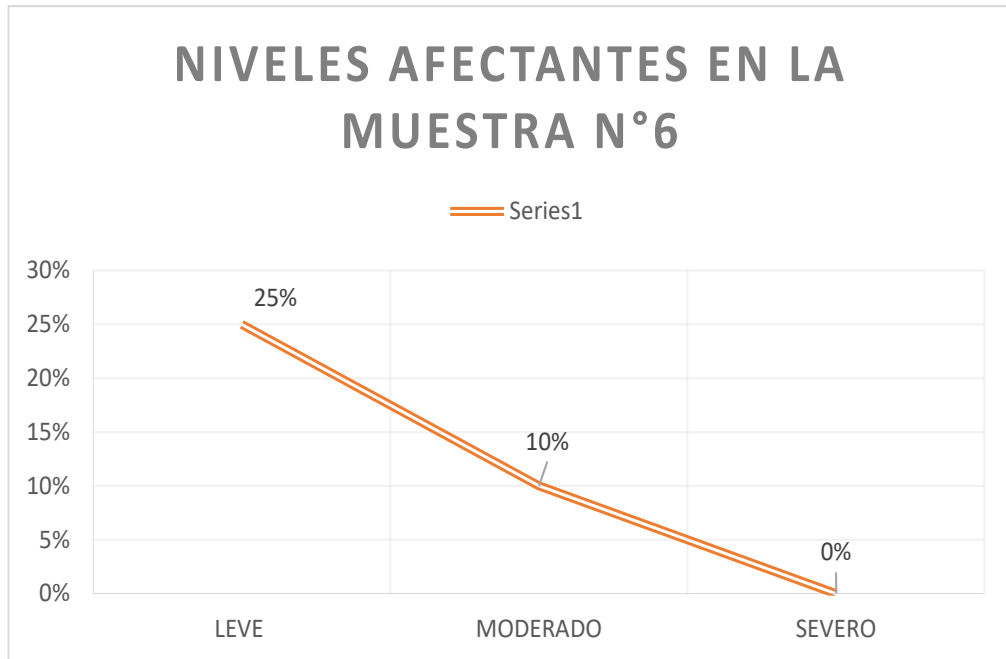
Incidencia patológica en la muestra N°6

- Muestra N° 6: Se tiene un área evaluada de 20 m, de los cuales la región impactada por patologías es de 3,5 m lo que es idéntico al 35% del total total, las patologías con mayor ocurrencia son el sellado de juntas y la sedimentación con tasas de 10% y 10% por separado, de igual manera introdujo un nivel de gravedad de 25% Suave y 10% MODERADO.

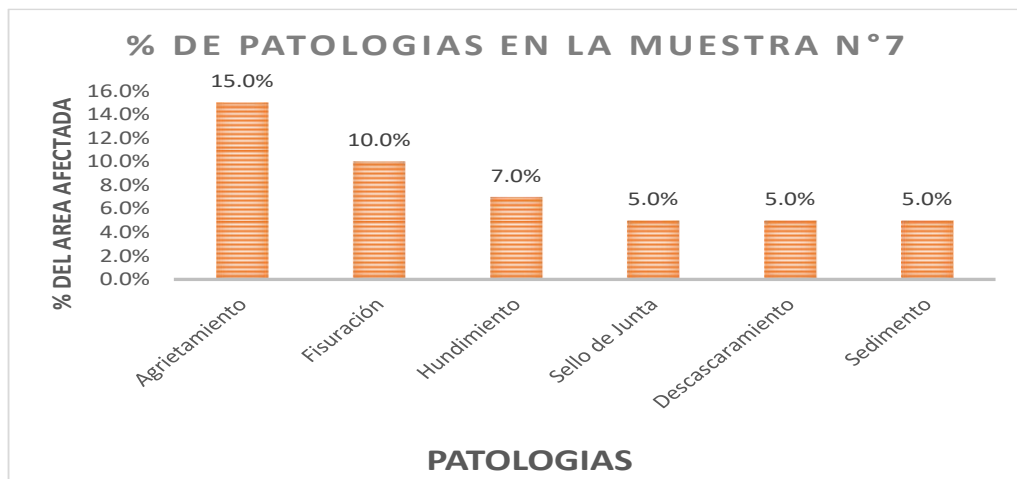
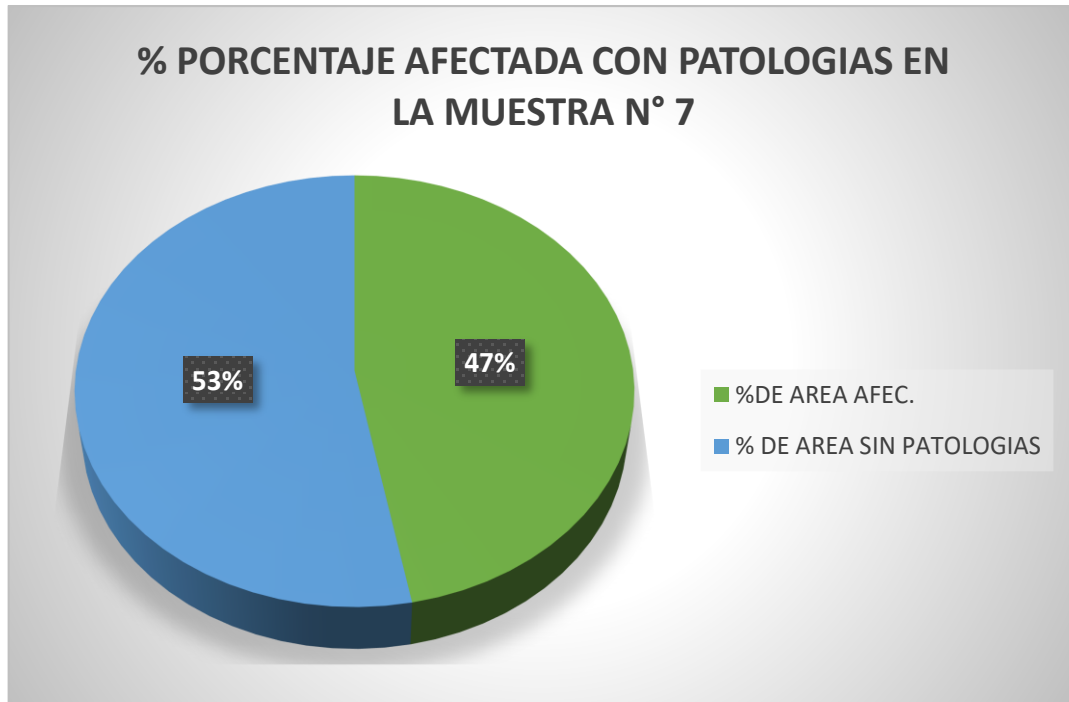
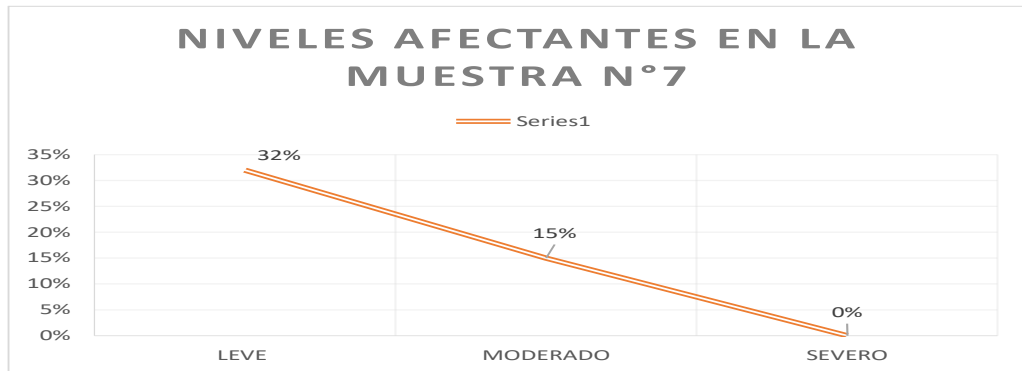
Incidencia patológica en la muestra N°7

- Muestra N° 7: Se tiene un área evaluada de 20 m, de los cuales la región impactada por patologías es de 7 m lo que es idéntico al 47 % del total, las patologías con mayor ocurrencia son la rotura y fisuración con tasas de 15 % y 10 % por separado, de igual manera introdujo un nivel de gravedad de 32 % LEVE y 15 % MODERADO.
- **Evaluación y análisis de la muestra N° 8**

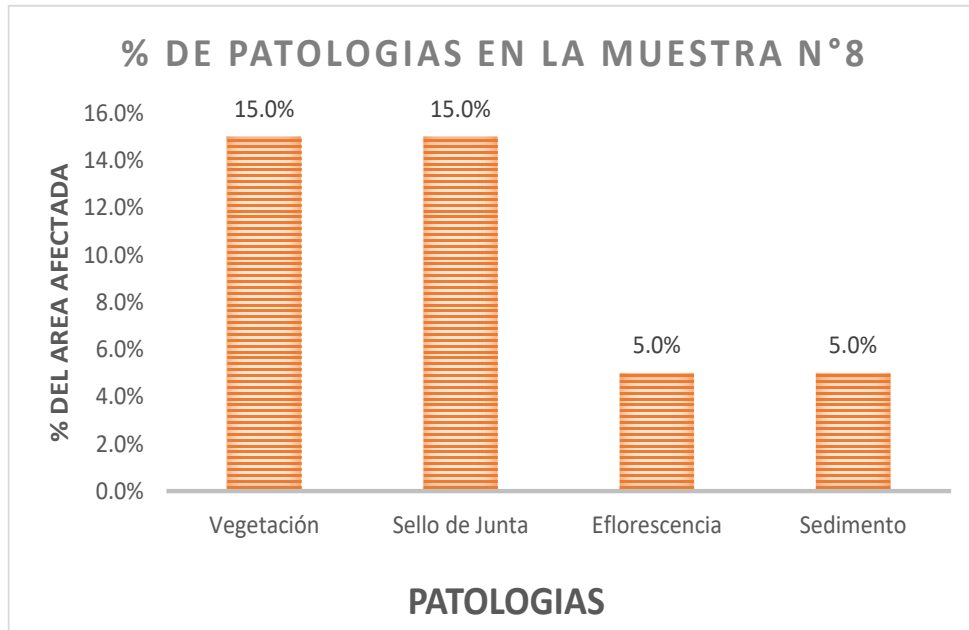
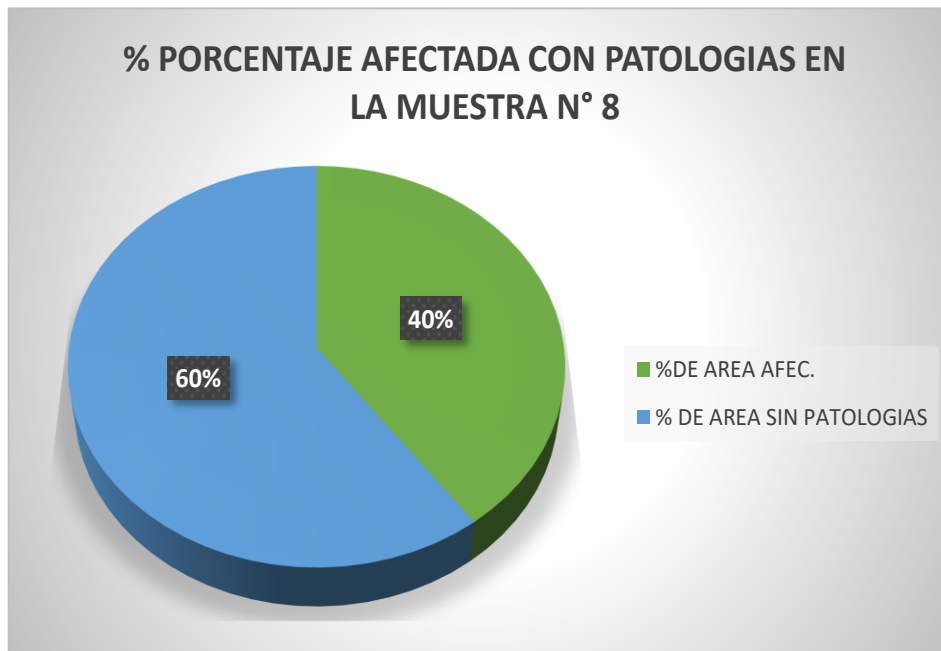
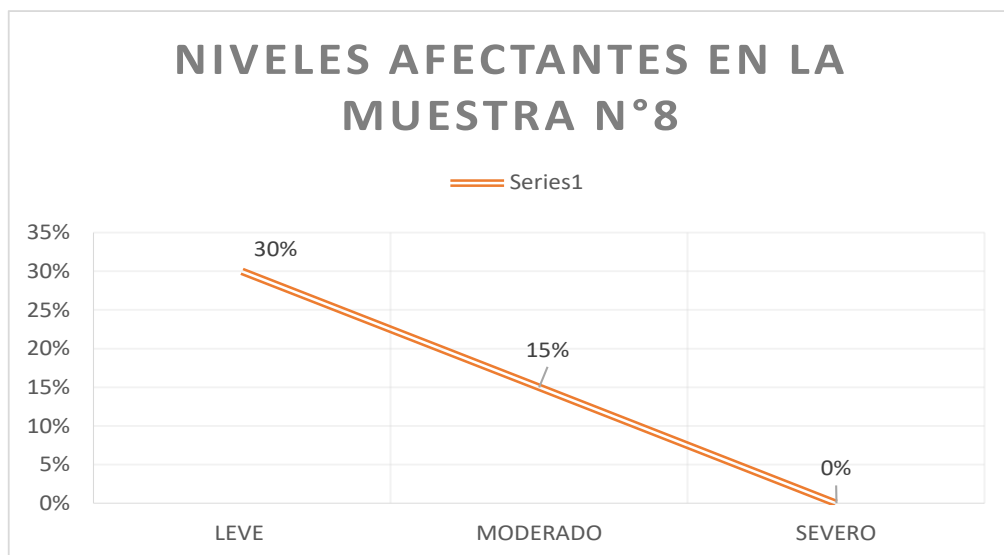
Incidencia patológica en la muestra N°8

- Muestra N° 8: Tenía una superficie evaluada de 20 m, de los cuales la región impactada por las patologías es de 5 m lo que es idéntico al 45 % del total, las patologías con la ocurrencia más notable son la vegetación y el sellado de juntas con tasas de 15 % y 15 % por separado, igualmente introdujo un nivel de gravedad de 30 % LEVE y 15 % MODERADO.

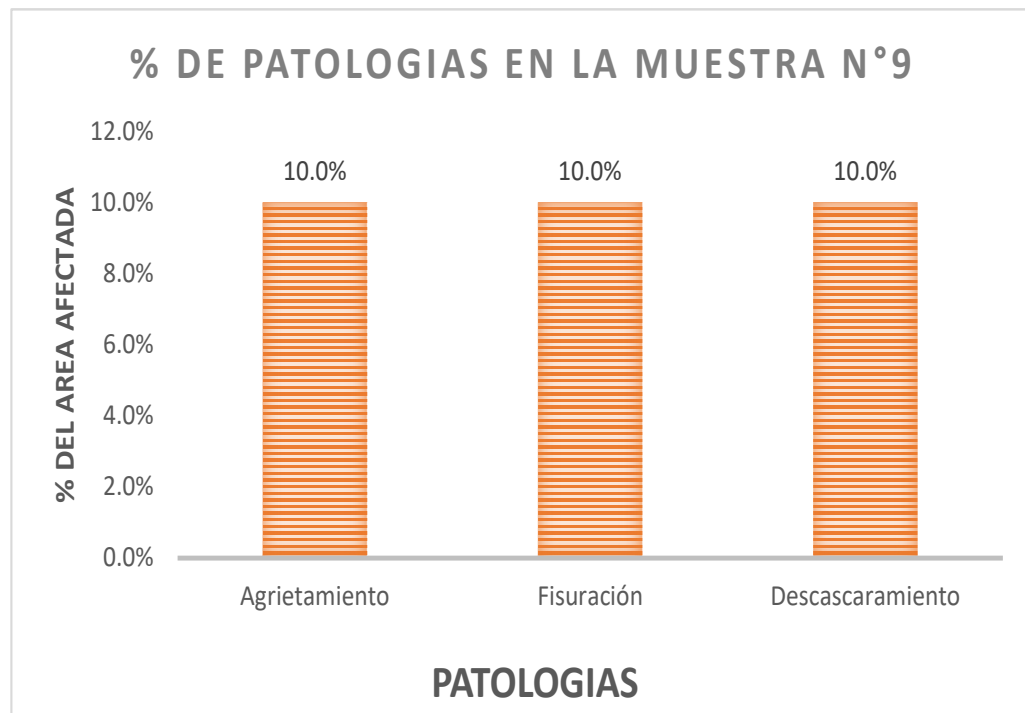
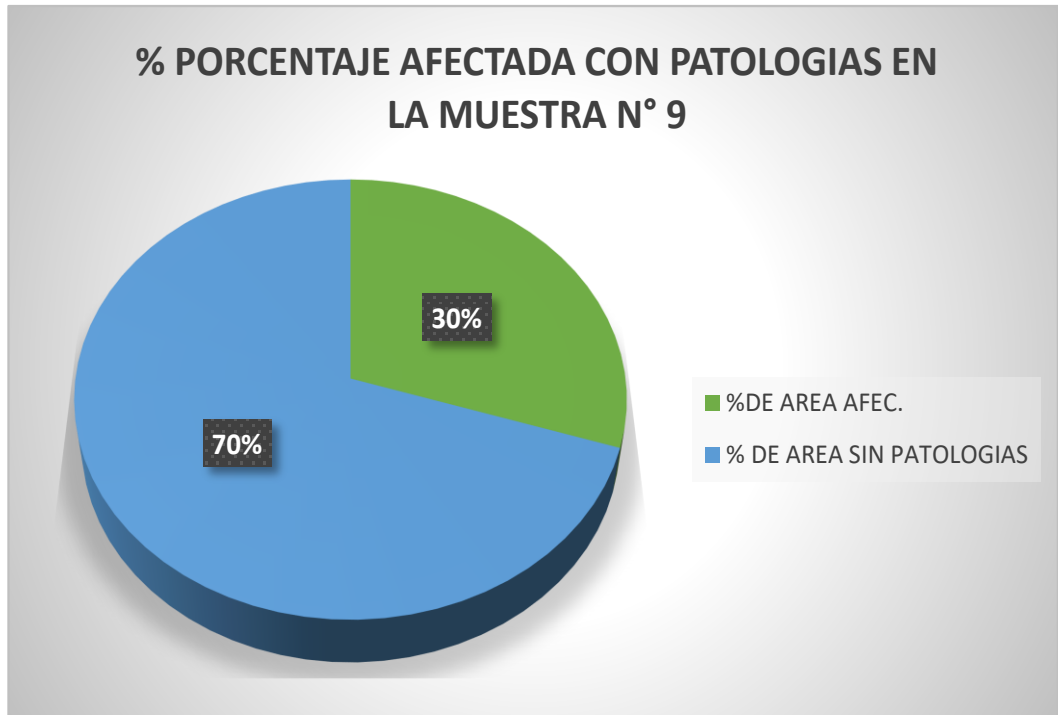
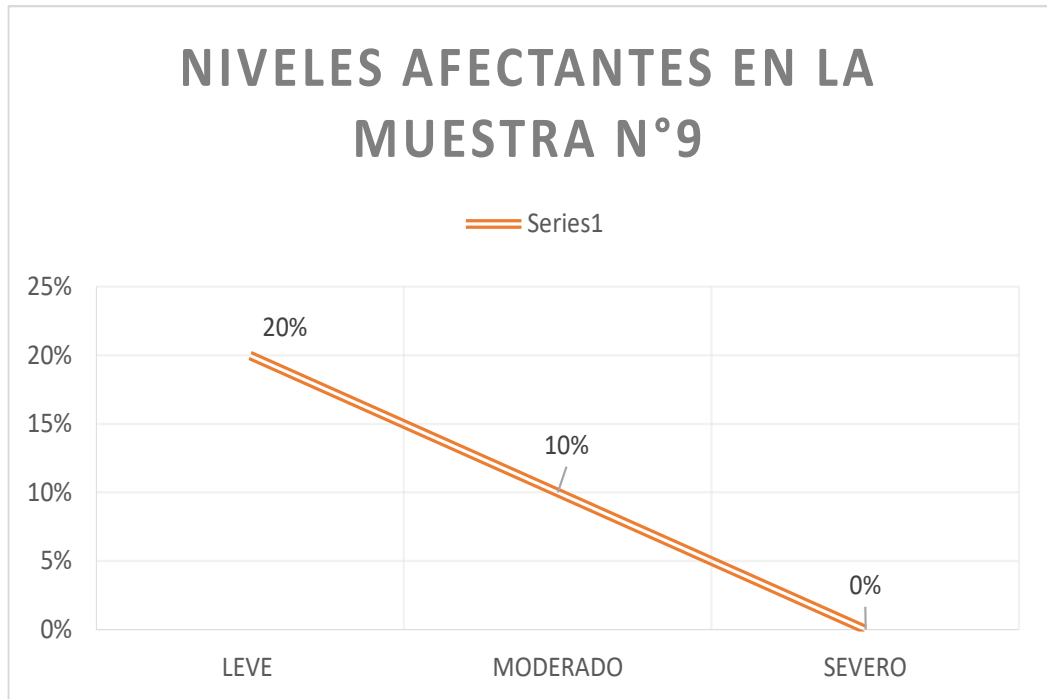
Incidencia patológica en la muestra N°9

- Muestra N° 9: Obtuvo un área analizada de 20 m, de los cuales la región impactada por patologías es de 3 m, comparable al 30 % del total, las patologías con la ocurrencia más elevada son las roturas y fisuras con tasas de 10 % y 10 % por separado, asimismo introdujo un nivel de gravedad de 20 % LEVE y 10 % MODERADO.

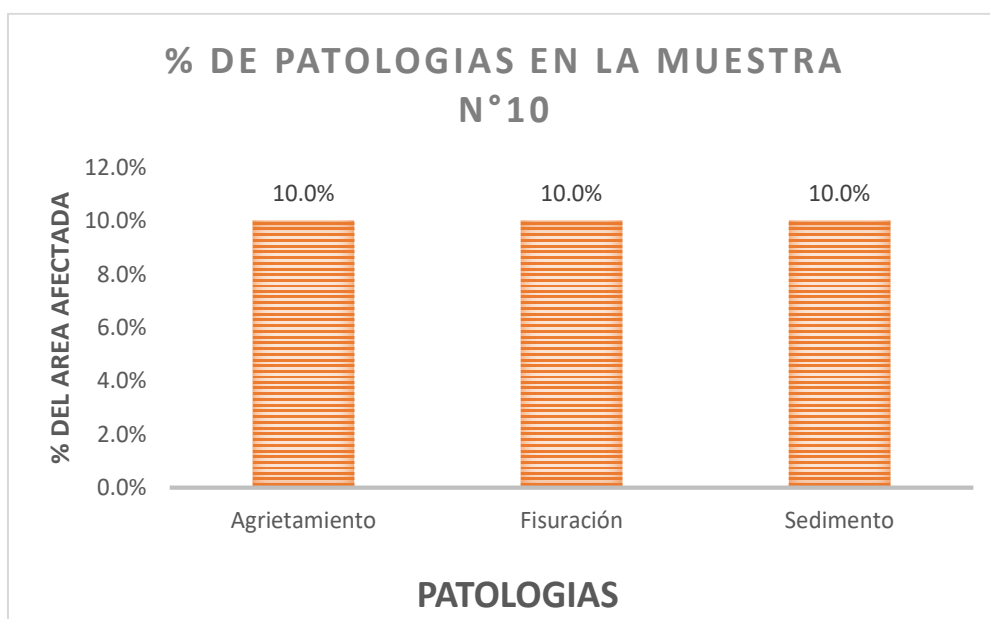
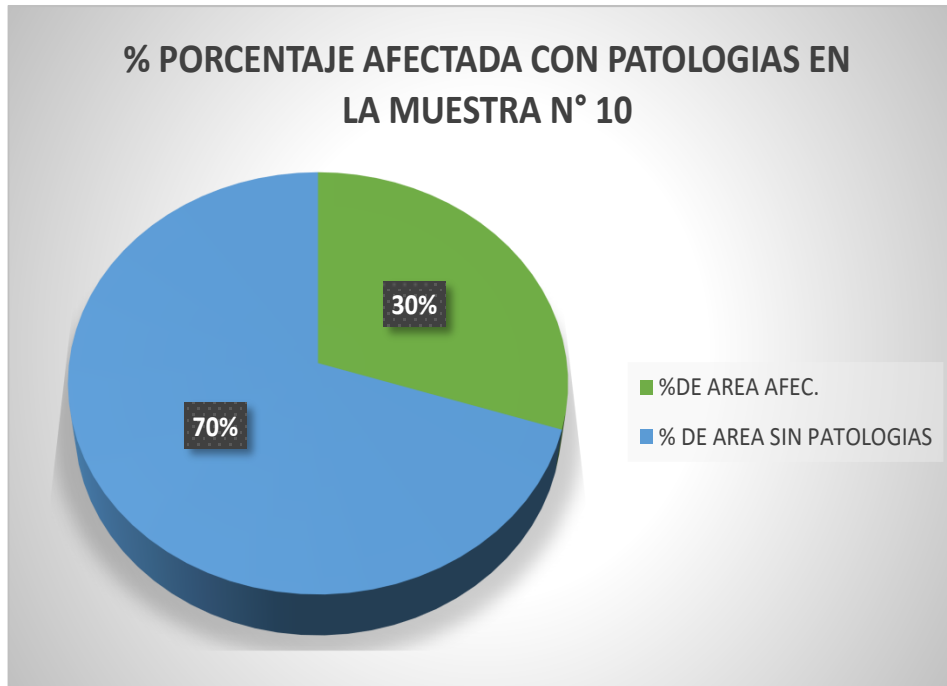
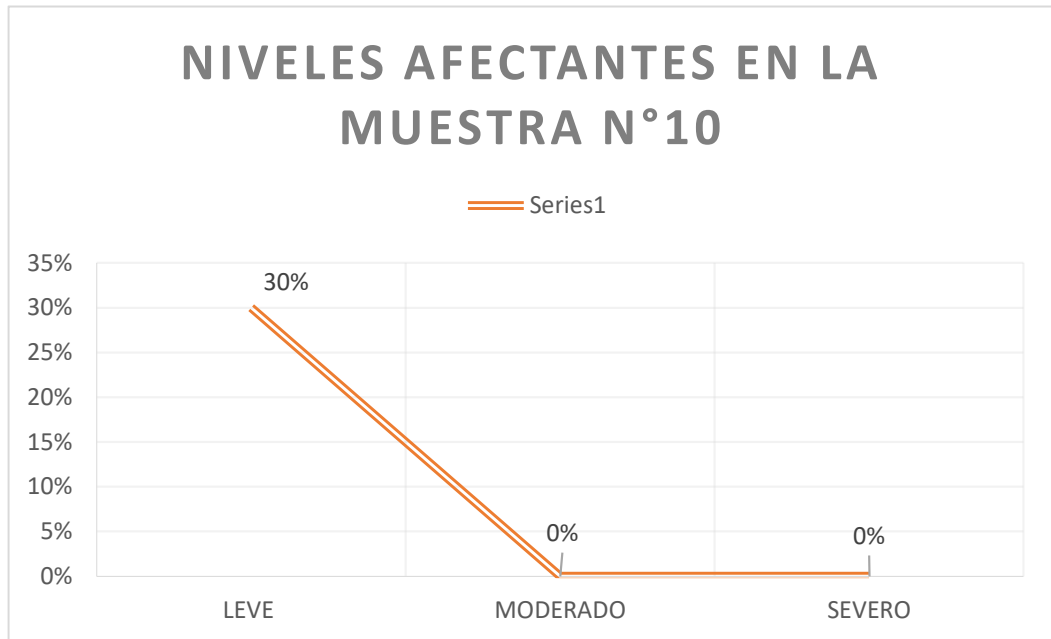
Incidencia patológica en la muestra N°10

- Muestra N° 10: Se tiene un área evaluada de 20 m, de los cuales la región impactada por patologías es de 3 m lo que es comparable al 30 % del total, las patologías con la ocurrencia más elevada son las roturas y fisuras con tasas de 10 % y 10 % por separado, de igual manera introdujo un nivel de gravedad de 30 % LEVE.
