**AUTOCONSTRUCCIÓN Y PATOLOGÍAS EN VIVIENDAS DE ALBAÑILERÍA CONFINADA EN LA PROVINCIA DE SANDIA - PUNO**

**TESIS:** INFLUENCIA DE LA AUTOCONSTRUCCIÓN EN LAS PATOLOGIAS DE VIVIENDAS DE ALBAÑILERIA CONFINADA DE MORORIA, SANDIA, PUNO.  
**Bachiller :** RUTH MERIA ZAPATA TICONA

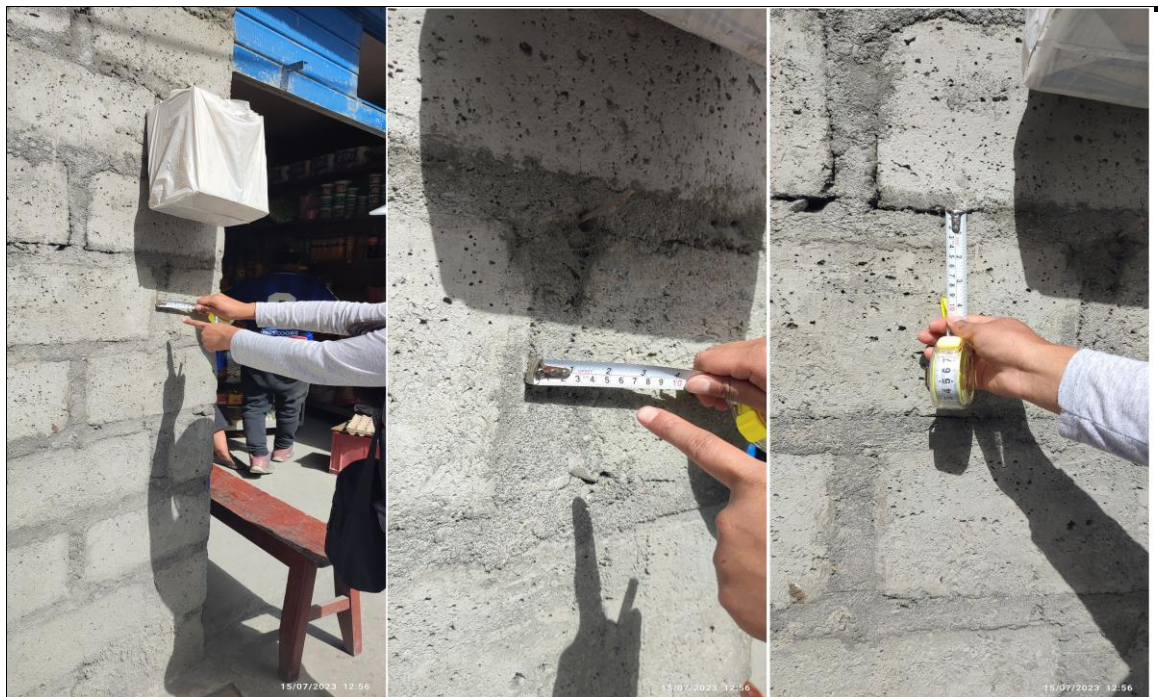
FOTO 20

FOTO 20: EN LA VIVIENDA N°10 SE OBSERVA LAS JUNTAS - HUMEDAD
