UNIVERSIDAD NACIONAL DEL ALTIPLANO
FACULTAD DE INGENIERÍA CIVIL Y ARQUITECTURA
ESCUELA PROFESIONAL DE INGENIERÍA CIVIL

**INFLUENCIA DE LA AUTOCONSTRUCCIÓN EN LAS
PATOLOGÍAS DE VIVIENDAS DE ALBAÑILERÍA CONFINADA
EN MORORIA, SANDIA, PUNO**

TESIS

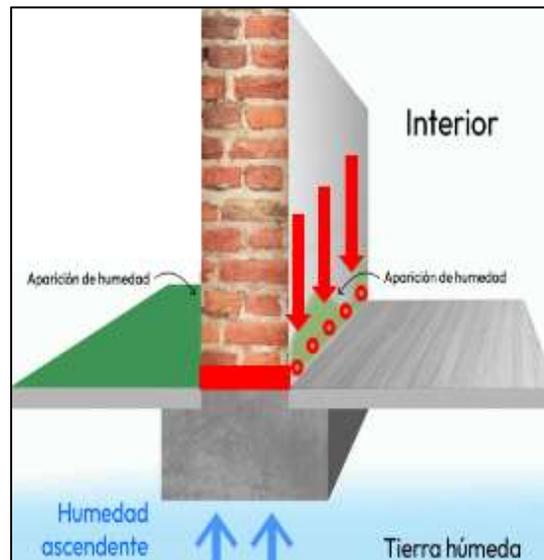
Figura 43

Humedad por capilaridad

Nota: Esquema que ilustra como se produce la humedad por capilaridad y zona de aplicación de un aditivo para eliminar la humedad.

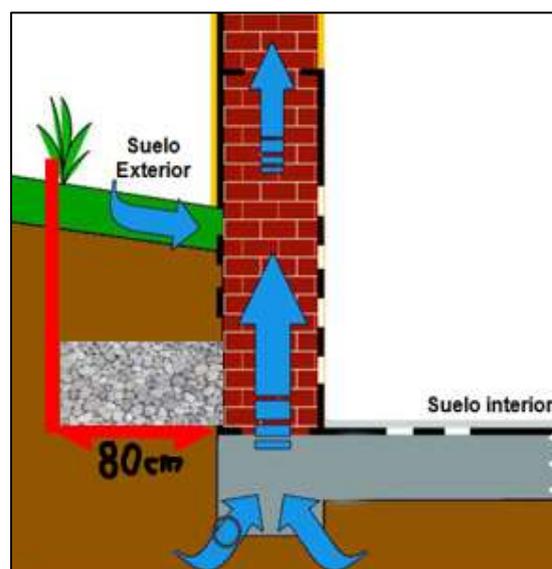
Figura 44

Humedad por filtración en el muro

Nota: Esquema que ilustra como se produce la humedad por filtración en el muro y zona de aplicación para su eliminación.

Es importante tener en cuenta que este proceso no eliminará completamente al 100% la humedad.

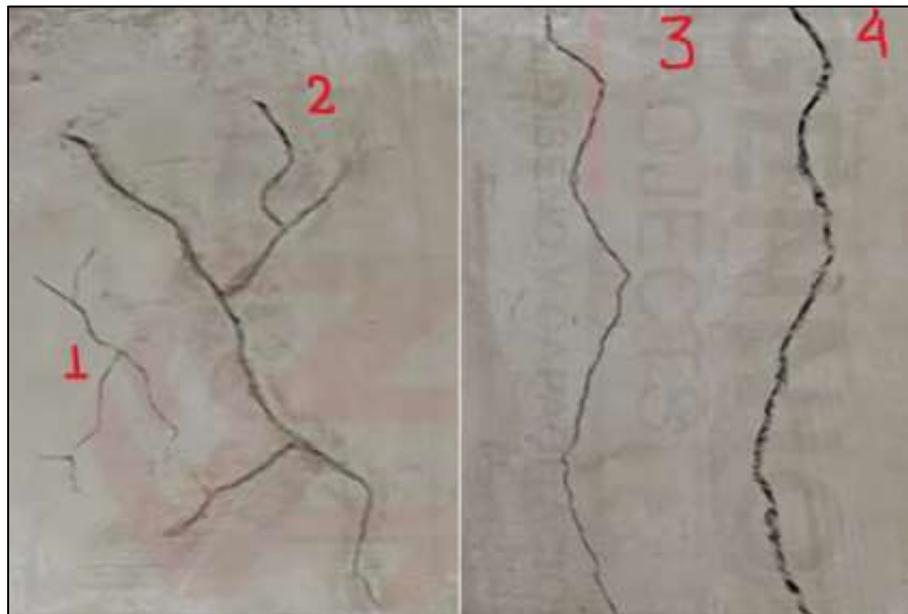
Figura 45

Grietas y fisuras

Nota: Se presentan las clasificaciones de grietas y fisuras según los casos 01, 02, 03 y 04.
