INFORME DE ACCIDENTE DE TRÁNSITO N° 001-2014

CARRETERA INTEROCEÁNICA - TRAMO N°5 / PERU - BRASIL

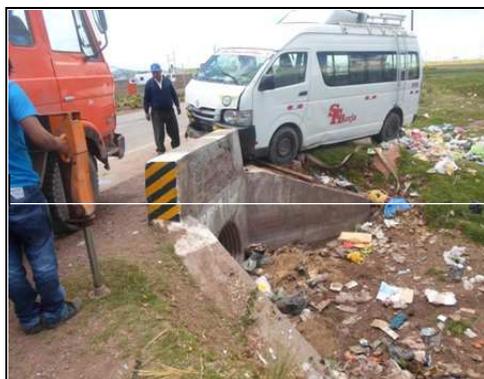
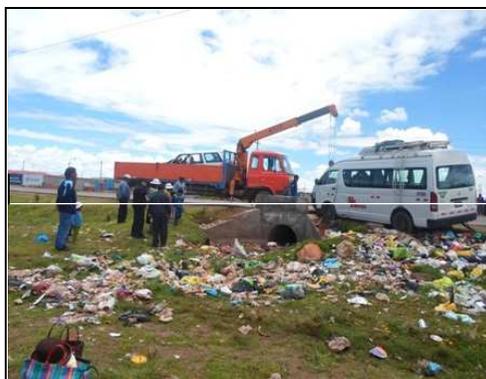
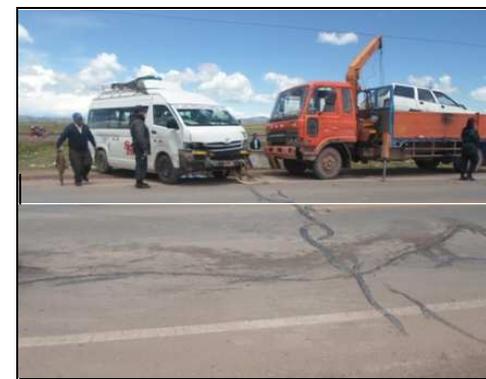
FOTOS DEL ACCIDENTE DE TRÁNSITO

Fecha	01-ene	Hora	7:50
Progresiva	1348+800	Sentido	DESCENDENTE
SECTOR	14	Sección
Accidente	Tipo	13	
	Causa probable	NEGLIGENCIA DEL CONDUCTOR	
Condiciones de la vía	Clima	NORMAL	
	Tramo	CURVA PELIGROSA

Vehículo	Tipo	AUTOMÓVIL		
	Empresa	PARTICULAR		
	SOAT	VIGENTE		
	Número de Placa	Z2L-620		
Daños Materiales		MODERADOS		
Tipo de carga		NINGUNA		
Heridos	0			
	Fallecidos	0

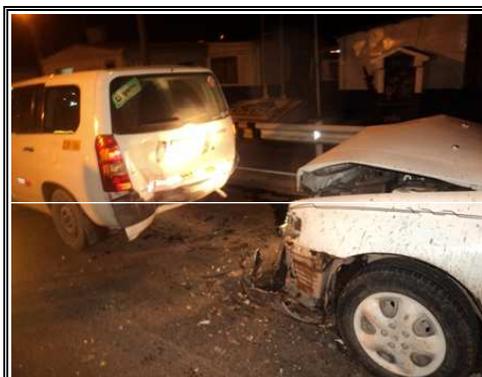
FOTOS DEL ACCIDENTE DE TRÁNSITO

Se reportó a la Central de Emergencia choque múltiple, entre automóvil, marca Toyota, color blanco, placa SJ-5264, conducido por Hugo Castro Carpio, con DNI: 01309502; automóvil, marca Toyota, color blanco, placa Z2F-184, conducido por Víctor Arapa Quispe, con DNI: 80040402, y camioneta rural, marca Toyota, color blanco, placa Z6R-965, conducido por Mauro Cora Cahuana, con DNI: 10429885, todos con dirección hacia Puno. No se registraron daños personales. El accidente se produjo debido a la negligencia del primer conductor quien se encontraba en estado de ebriedad y exceso de velocidad; ocasionando que no pueda frenar a tiempo, colisionando con los otros vehículos que se encontraban estacionados pagando el peaje. No se registraron daños personales. Efectivos de la Comisaría de Paucarcolla se hicieron presentes en el lugar del accidente para las investigaciones respectivas. La grúa Covisur remolcó los vehículos hasta la Comisaría de Paucarcolla.

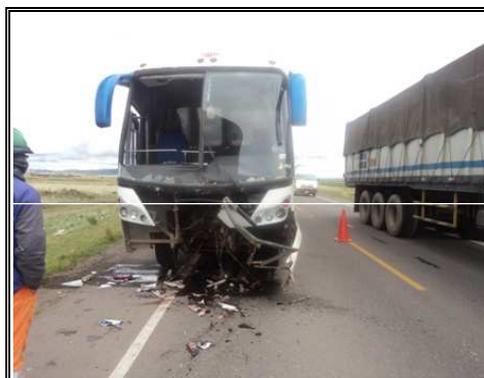
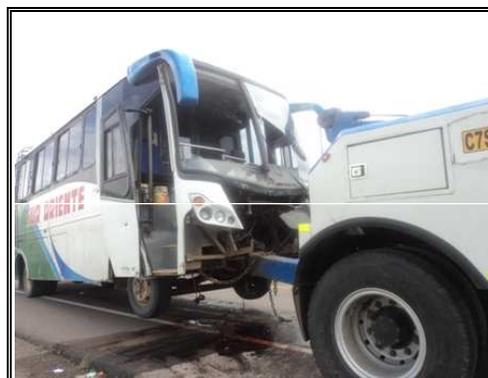
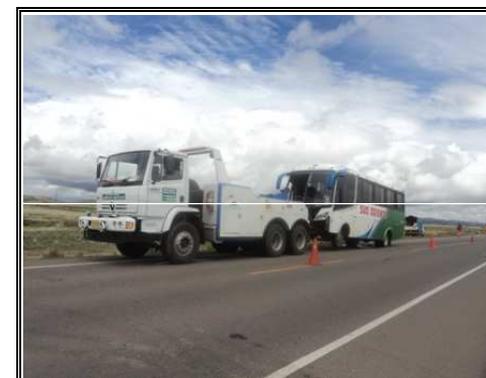
FOTOS DEL ACCIDENTE DE TRÁNSITO

Vehículo	Tipo	MOTO LINEAL	MINIBUS							
	Empresa	PARTICULAR	TRANSP. SUR ORIENTE							
	SOAT	-----	VIGENTE							
	Número de Placa	S/P	Z2J-956							
Daños Materiales		DE CONSIDERACIÓN	MODERADOS							
Tipo de carga		NINGUNA	PASAJEROS							
	Heridos	0	0							
	Fallecidos	1	0							
OBSTRUCCIÓN DE LA VÍA			SI		NO	X	Hora Inicial:		Hora Final:

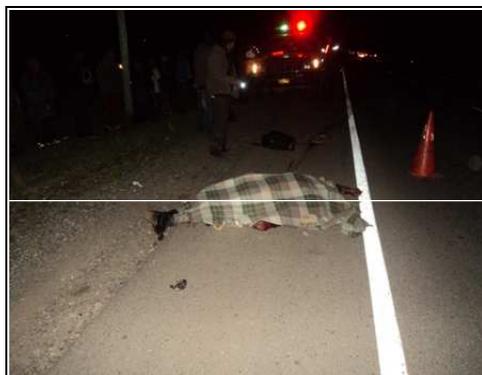
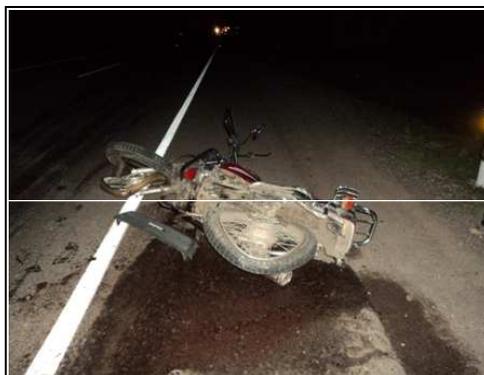
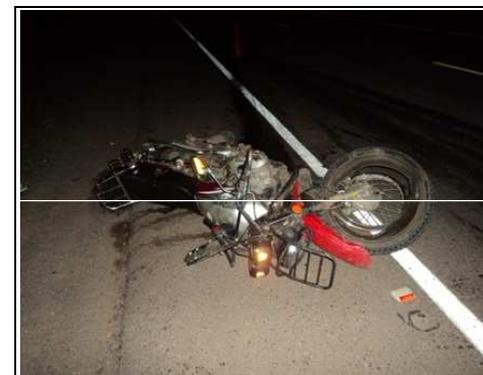
FOTOS DEL ACCIDENTE DE TRÁNSITO

Se reportó a la Central de Emergencia despiste y volcadura de moto lineal, marca full motor, color negro-rojo, S/P, conducido por **Sampio Zapana Noa (39)**, quien se dirigía hacia Juliaca; posteriormente el conductor del vehículo menor fue atropellado por un vehículo que se dio a la fuga. Las causas del accidente aún son materia de investigación. Como consecuencia del accidente el conductor de la moto lineal falleció en el acto. La Policía de Carreteras Puno se hizo presente en el lugar del accidente para las investigaciones respectivas.

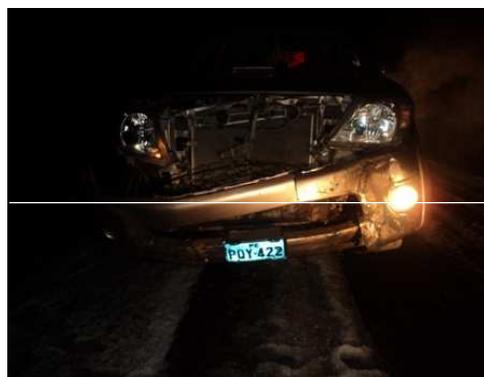
FOTOS DEL ACCIDENTE DE TRÁNSITO

Se reportó a la Central de Emergencia despiste y choque contra cerro de camioneta, color beige metálico, marca toyota, placa PQY-422, conducido por Fernando Coila Llanque (50), con DNI N° 01271623, quien se dirigía hacia Juliaca. La causa del accidente aparentemente se debe a la presencia de granizada en la zona, provocando que pierda el control de su unidad, se despistó y choque contra el cerro quedando fuera de la vía. No se registraron daños personales. Efectivos PNP de carreteras Juliaca se hicieron presentes en el lugar del accidente para las investigaciones respectivas. La grúa Covisur apoyo con señalización.

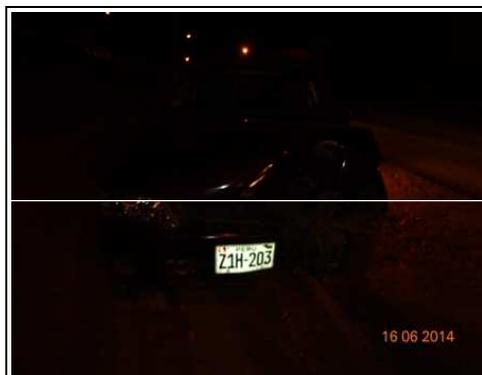
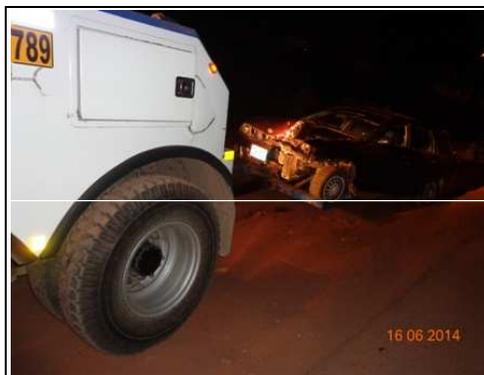
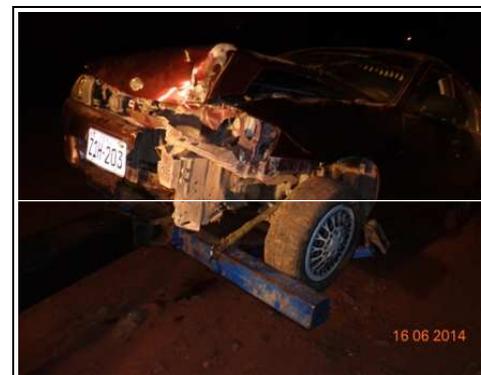
FOTOS DEL ACCIDENTE DE TRÁNSITO

Se reportó a la Central de Emergencia choque frontal de automóvil, marca Nissan, color guinda, placa **Z1H-203**, conducido por **Percy Huanca Condori**, quien se dirigía hacia Puno; el mismo que chocó contra un poste de alumbrado público. El accidente se produjo aparentemente debido a la excesiva velocidad con que se trasladaba el conductor del vehículo, ocasionando que pierda el control de su unidad; se despistó y chocó contra un poste de alumbrado público. No se registraron daños personales. Efectivos de la Comisaría de Paucarcolla se hizo presente en el lugar del accidente para las investigaciones respectivas. La grúa **Covisur** remolcó el vehículo hasta la Comisaría de Paucarcolla.

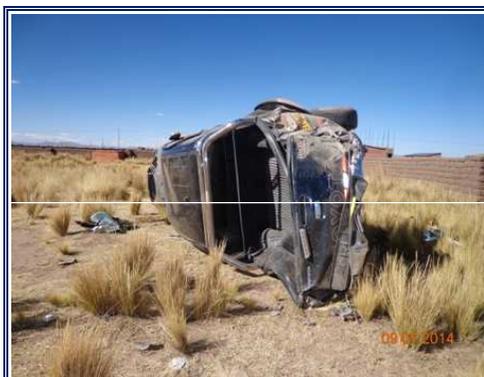
FOTOS DEL ACCIDENTE DE TRÁNSITO

Se reportó a la Central de Emergencia despiste y volcadura de camioneta, marca Toyota, color negro, placa D8Y-840, conducida por Alexander Flores Pari (44), con DNI: 02449883; quien se dirigía hacia Puno. El accidente se produjo aparentemente debido a la excesiva velocidad con que se desplazaba el conductor del vehículo, ocasionando que pierda el control de su unidad; se despistó y volcó quedando fuera de la vía. No se registraron daños personales. Efectivos de la comisaría de Paucarcolla se hicieron presente en el lugar del accidente para las investigaciones respectivas. La grúa Covisur remolcó el vehículo hasta la comisaría de Paucarcolla.

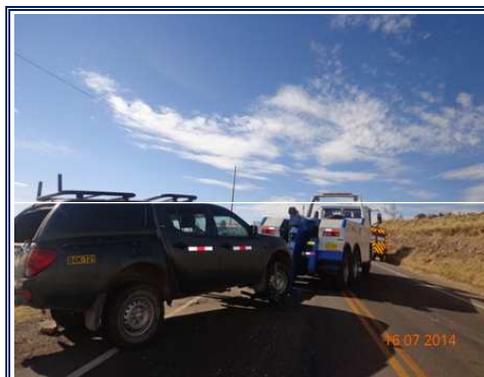
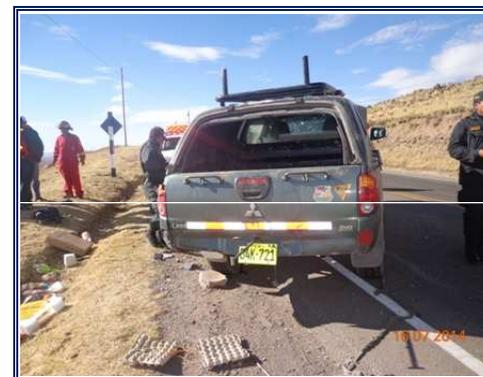
FOTOS DEL ACCIDENTE DE TRÁNSITO

Se reportó a la Central de Emergencia despiste y volcadura de camioneta, marca, Mitsubishi, color verde, placa B4K-721, conducido por Trifon Emerito Blas Quille, con DNI: 41203360; quien se dirigía hacia Juliaca. Al parecer el accidente se registro debido a que el conductor se desplazaba a excesiva velocidad; ocasionando que al ingresar a una curva peligrosa perdió el control de su unidad, se despistó y volcó quedando en parte de la vía. No se registraron daños personales. Efectivos de Comisaria de Alto Puno se hicieron presentes en el lugar del accidente para las investigaciones respectivas. La grúa de Covisur remolcó el vehículo hasta la Comisaría de Alto Puno.

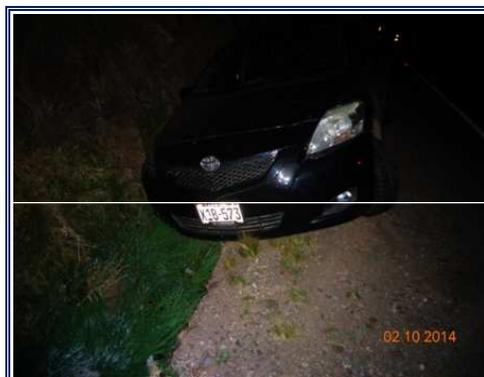
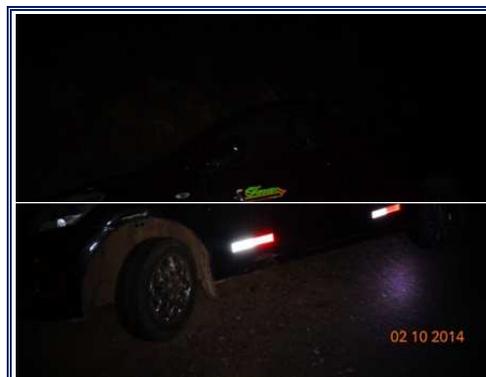
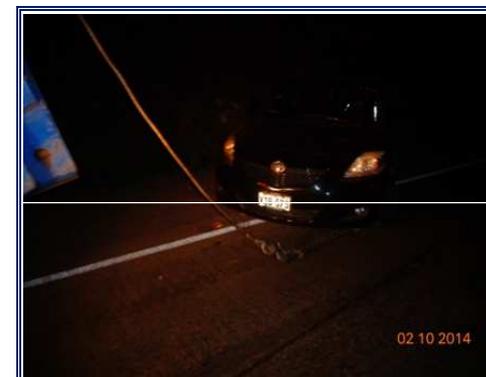
FOTOS DEL ACCIDENTE DE TRÁNSITO

Vehículo	Tipo	AUTOMÓVIL		
	Empresa	PARTICULAR		
	SOAT	VIGENTE		
	Placa	X1B-573		
Daños Materiales		LEVES		
Tipo de carga		NINGUNA		
Heridos	0			
	Fallecidos	0

Se reportó a la Central de Emergencia despiste y volcadura de automóvil, marca Toyota Yaris, color negro, placa X1B-573, el conductor no se encontraba en el lugar del accidente; vehículo con dirección hacia Puno. Las causas del accidente aún son materia de investigación. No se registraron daños personales. Efectivos de la Comisaría de Alto Puno se hicieron presente en el lugar del accidente para las investigaciones respectivas. La grúa **Covisur** remolcó el vehículo hacia una zona de emergencia.

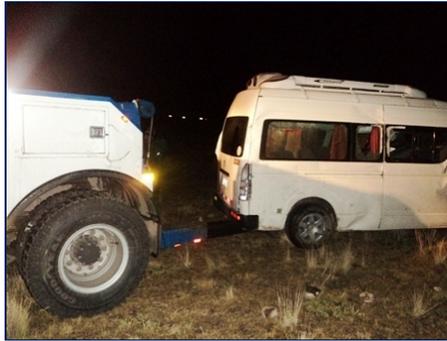
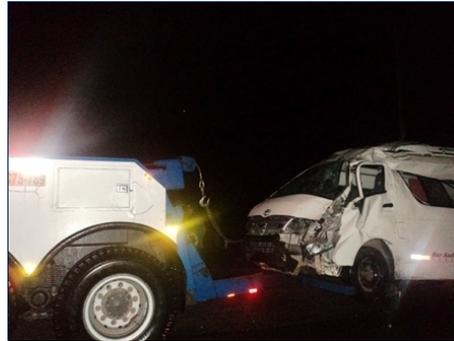
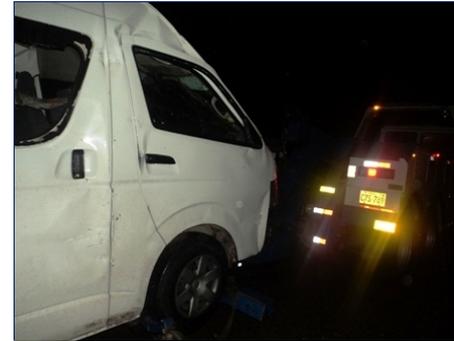
FOTOS DEL ACCIDENTE DE TRÁNSITO

Vehículo	Tipo	CAMIONETA RURAL									
	Empresa	"SUR ANDINO"									
	SOAT	VIGENTE									
	Número de Placa	A8T-953									
Daños Materiales		DE CONSIDERACIÓN									
Tipo de carga		NINGUNA									
	Heridos	0									
	Fallecidos	0									
OBSTRUCCIÓN DE LA VÍA				SI		NO	X	Hora Inicial:		Hora Final:

Se reportó a la central de emergencia despiste y volcadura de camioneta rural de la empresa "Sur Andina", marca Toyota, color blanco, placa A0T-953, conducido por julian alfredo navarro aquino (24), con dni: 46207982; quien se dirigía hacia puno. El accidente se produjo aparentemente debido a la excesiva velocidad con que se trasladaba el conductor del vehículo, ocasionando que al ingresar a la curva pierda el control de su unidad; se despisto y volcó quedando fuera de la vía. No se registraron daños personales. Efectivos de la Comisaría de Paucarcolta se hicieron presentes en el lugar del accidente para las investigaciones respectivas. La grúa de Covisur remolcó el vehículo hasta la Comisaría de Paucarcolta.

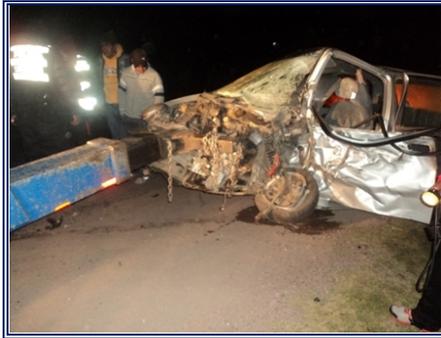
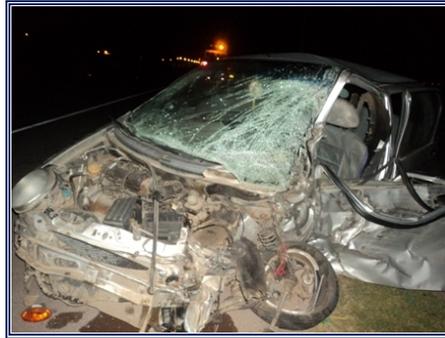
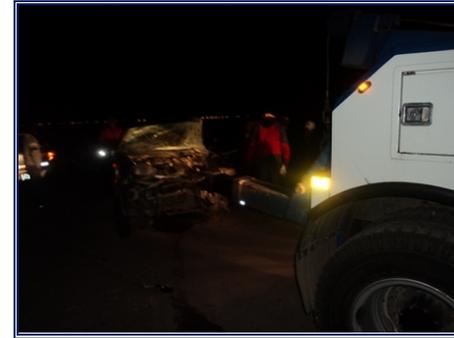
FOTOS DEL ACCIDENTE DE TRÁNSITO

Vehículo	Tipo	AUTOMÓVIL	SEMI-TRÁILER		
	Empresa	PARTICULAR	PARTICULAR		
	SOAT	VIGENTE	VIGENTE		
	Placa	C2F-622	-----		
Daños Materiales		DE CONSIDERACIÓN	-----		
Tipo de carga		PASAJEROS	-----		
	Heridos	3	-----		
	Fallecidos	0	-----

Se reportó a la Central de Emergencia choque lateral entre automóvil, marca cred, color plomo, placa C2F-622, conducido por Edy Rogelio Ramos Mejía (28), con DNI: 42438601, quien se dirigía hacia Juliaca, y semi-tráiler quien se dio a la fuga. El accidente se produjo aparentemente debido a que el semi-tráiler invadió carril contrario sin percatarse del automóvil; ocasionando que el semi-tráiler impacte por la parte lateral al automóvil. Como consecuencia del accidente resultaron 3 personas heridas quienes fueron identificadas como: Margot Carcausto Ticona (26), Sandra tito (23), Darwin Carcausto (7), quienes fueron evacuados a la clínica Americana. Efectivos de la Comisaría Caracoto se hicieron presentes en el lugar del accidente para las investigaciones respectivas. La grúa Covisur remolcó el vehículo hasta la comisaría de Caracoto.

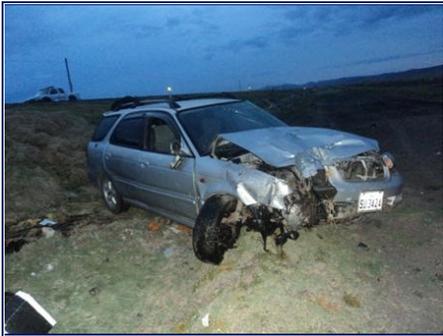
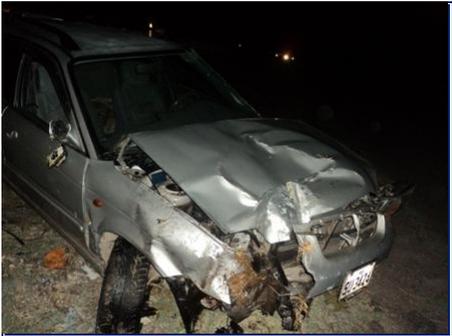
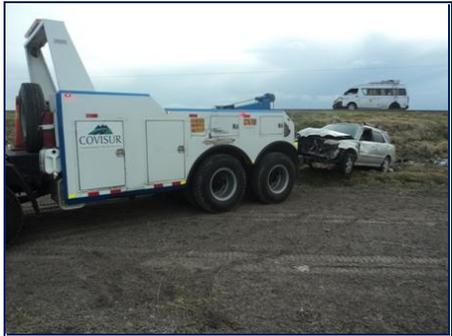
FOTOS DEL ACCIDENTE DE TRANSITO

<p>Descripción:</p> <p>Se reportó a la Central de Emergencia despiste de automóvil, marca Suzuki, color gris, placa SU-3424, conducido por Pedro Béjar Muñoz (46), con DNI: 29314457; quien se dirigía hacia Puno. El accidente se produjo aparentemente debido al exceso de velocidad con que se trasladaba el conductor del vehículo, ocasionando que pierda el control de su unidad; se despistó quedando a un costado de la vía. No se registraron daños personales. Efectivos de la Comisaría de Paucarcolla se hicieron presentes en el lugar del accidente para las investigaciones respectivas. La grúa Covisur remolcó el vehículo hasta la comisaría de Paucarcolla.</p>

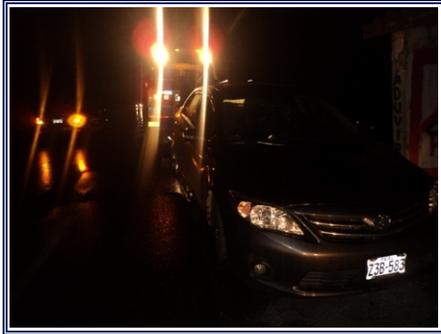
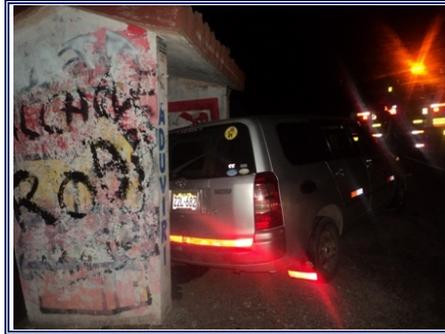
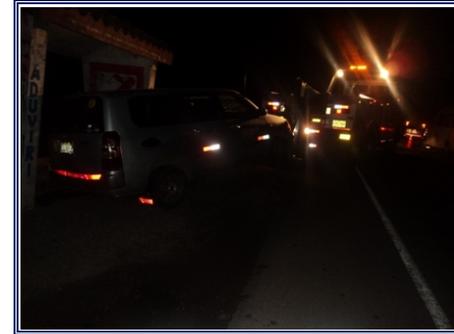
FOTOS DEL ACCIDENTE DE TRÁNSITO

Se reportó a la Central de Emergencia choque por alcance entre automóvil, marca Toyota, color plomo, placa Z2L-682, conducido por Valentín Ortega Bedregal (56), con DNI: 04430595, y automóvil, marca Toyota, color plomo, placa Z3B-583, conducido por Roger Carrazas Loza (47), DNI: 40584482, ambos con dirección hacia Puno. El accidente se produjo debido a la imprudencia del primer conductor quien al parecer freno intempestivamente: ocasionando que el segundo vehículo colisione por la parte posterior del automóvil. No se registraron daños personales. Efectivos de la comisaría de Paucarcolla se hicieron presentes en el lugar del accidente para las investigaciones respectivas. La grúa de Covisur remolcó ambos vehículos hasta la comisaría de Paucarcolla.

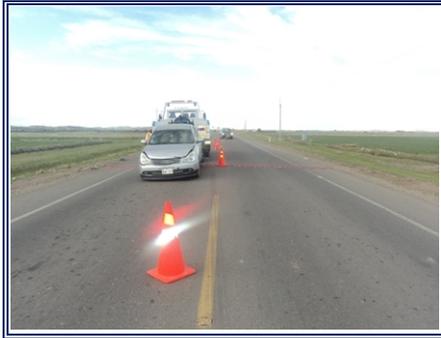
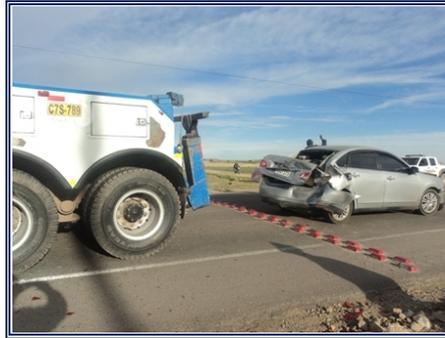
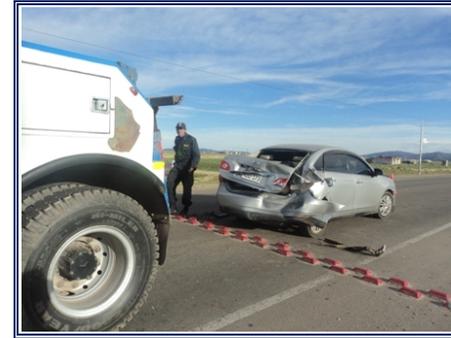
FOTOS DEL ACCIDENTE DE TRÁNSITO

Se reportó a la Central de Emergencia choque por alcance entre camioneta, marca Nissan, color negro, placa EGJ-533, conducido por Simón Edgard Córdova Díaz, con DNI: 01226782; y automóvil, marca Nissan, color plomo plata, placa A8U-173 conducido por Usman Inayat (30), con DNI: 48790618; ambos vehículos con dirección hacia Puno. El accidente se produjo aparentemente debido a la excesiva velocidad con que se trasladaba el conductor del primer vehículo, ocasionando que no pueda frenar a tiempo impactando con la parte posterior del automóvil. No se registraron daños personales. Efectivos de Comisaría de Paucarcolla se hicieron presentes en el lugar del accidente para las investigaciones respectivas. La grúa Covisur remolcó el primer vehículo hasta la Comisaría de Paucarcolla.

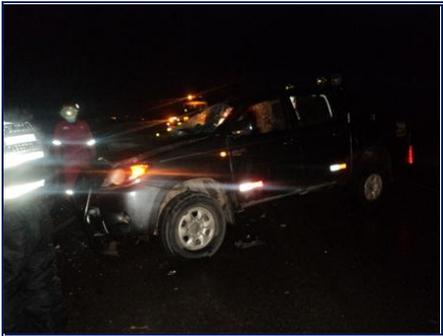
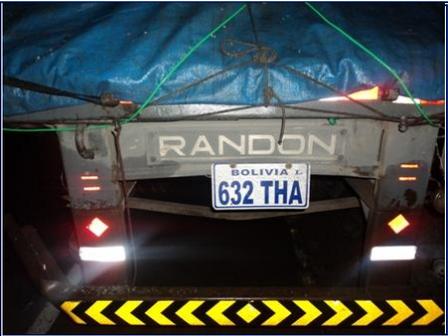
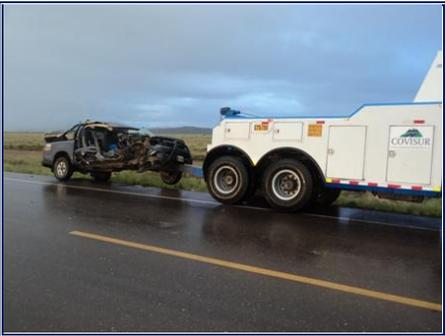
FOTOS DEL ACCIDENTE DE TRANSITO

Se reportó a la Central de Emergencia choque por alcance entre camioneta, marca Toyota, color plomo, placa OH-7995, conductor de dio a la fuga y semi-tráiler, marca Volvo, color verde, placa 632-THA, conducido por René Quispe (35), con N° de Carnet: 4956244, ambos vehículos con dirección hacia Puno. El accidente se produjo aparentemente debido a que el conductor del primer vehículo se encontraba en estado en estado de ebriedad; ocasionando que pierda el control de su unidad e impacte en la parte posterior del segundo vehículo que se desplazaba en el mismo sentido. Como consecuencia del accidente 01 persona resulto herida identificada como: Rudy Niño de Guzmán Hinojosa (40), con DNI: 01325065 quien fue evacuado hasta la Clínica Americana de Juliaca. Efectivos de la comisaría de Caracoto se hicieron presentes en el lugar del accidente para las investigaciones respectivas. La grúa de Covisur remolcó el primer vehículo hasta la comisaría de Caracoto.

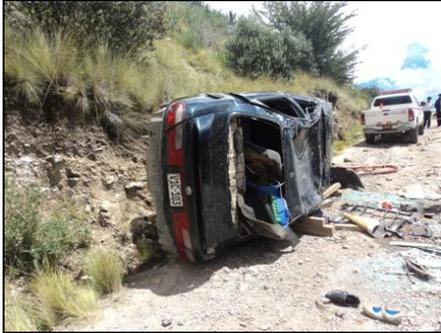
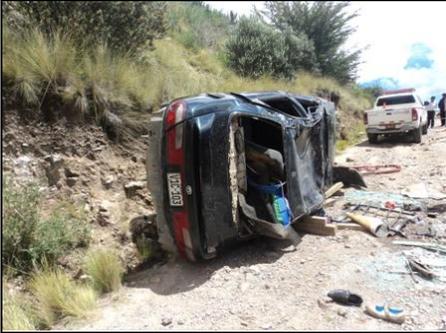
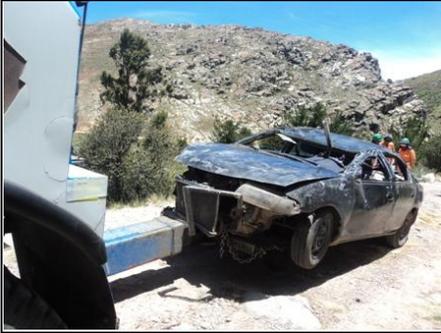
FOTOS DEL ACCIDENTE DE TRANSITO

Fallecidos	1								
OBSTRUCCIÓN DE LA VÍA			SI		NO	<input checked="" type="checkbox"/>	Hora Inicial:		Hora Final:	
Descripción: Se reportó a la Central de Emergencia despiste y volcadura de automóvil, marca Mazda, color negro, placa V1C-103, conducido por Ladislao Pedro Quispe Apaza (46), con DNI: 29701077, quien se dirigía hacia Juliaca. El accidente se produjo aparentemente debido a una falla mecánica en el sistema de frenos; ocasionando que el conductor pierda el control de su unidad, se despistó y volcó quedando fuera de la vía. Como consecuencia del accidente el conductor falleció instantáneamente y 03 personas resultaron heridas identificadas como: María Grimaneza de Villota (42), Hilda Caira Mamani (46) y Camira Quispe de Villota (04), fueron evacuadas hasta el Hospital Manuel Núñez Butrón de Puno. Efectivos de la Comisaría de Alto Puno y el fiscal de turno se hicieron presentes en el lugar del accidente para el levantamiento del cadáver y las investigaciones respectivas. La grúa Covisur remolcó el vehículo hasta la comisaría de Alto Puno.

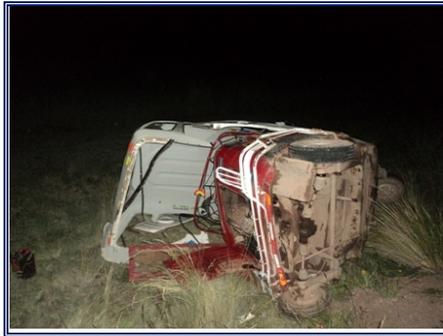
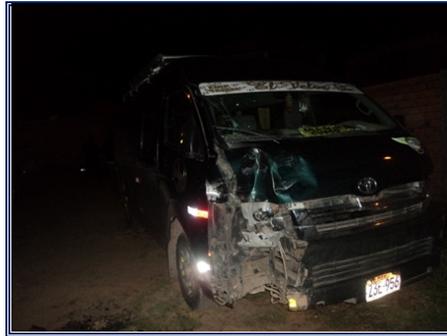
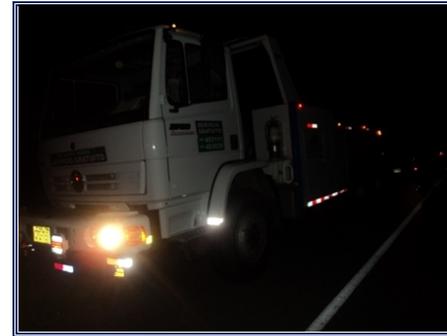
FOTOS DEL ACCIDENTE DE TRÁNSITO

Tipo de carga	NINGUNO		NINGUNO							
Heridos	Heridos	0		0						
	Fallecidos	0		0						
OBSTRUCCIÓN DE LA VÍA			SI		NO	X	Hora Inicial:		Hora Final:	
Descripción: Se reportó a la central de emergencia choque por alcance de camioneta, marca Toyota, color verde, placa Z3E-956, conducido por Richard pineda Lope (36), con DNI: 40345499, y moto taxi marca torito, color rojo blanco, placa W1-9508, conducido por Celso Wilson Álvarez Miranda (36), con DNI: 80028660. Ambos vehículos con sentido hacia Puno.la causa del accidente es materia de investigación. No se registraron daños personales. Policía de carreteras de Paucarcolla se hizo presente en el lugar del accidente para las investigaciones respectivas. La grúa Covisur remolcó la camioneta hasta la Comisaría de Paucarcolla.

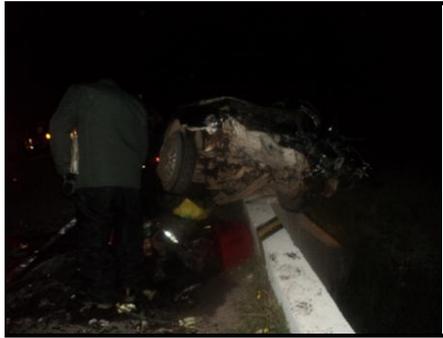
FOTOS DEL ACCIDENTE DE TRANSITO

Vehículo	Tipo	AUTOMÓVIL	BUS		
	Empresa	PARTICULAR	TRANS.EXPRESO INTERNACIONAL TOUR PERU E.I.R.L.		
	SOAT	VIGENTE	VIGENTE		
	Número de Placa	Z1D-197	C2E-966		
Daños Materiales	CONSIDERACIÓN		MODERADOS		
Tipo de carga	NINGUNA		PASAJEROS		
Heridos	2		0		
	Fallecidos		0		
OBSTRUCCIÓN DE LA VÍA		SI		NO	X
			Hora Inicial:		Hora Final:

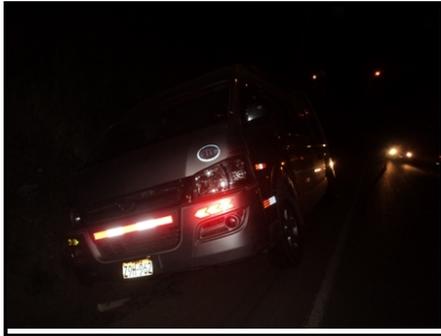
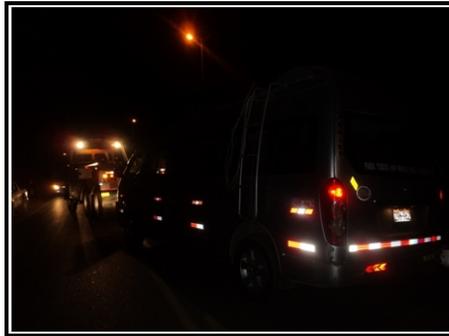
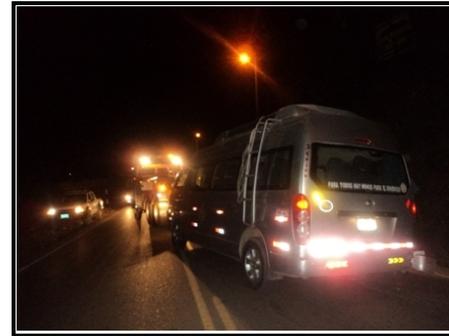
FOTOS DEL ACCIDENTE DE TRÁNSITO

Se reportó a la Central de Emergencia despiste camioneta rural, marca Kingstar, color plata, placa Z9H-562, conducido por Julian Alfredo Navarro Aquino, con DNI: 46207982 (25); quien se dirigía hacia Puno. El accidente se produjo aparentemente por la negligencia del conductor quien al parecer se habría quedado dormido; ocasionando que pierda el control de su vehículo se despistó quedando en la cuneta. No se registraron daños personales. Efectivos de la Comisaría de Alto Puno se hicieron presentes en el lugar del accidente para las investigaciones respectivas. La grúa de COVISUR remolcó el vehículo hasta la Comisaría de Alto Puno.

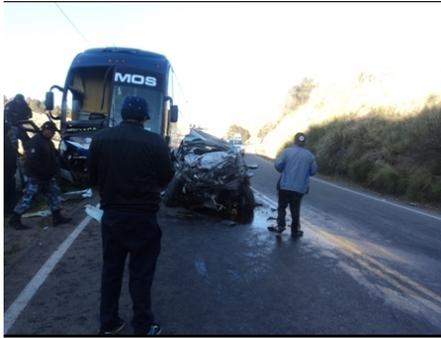
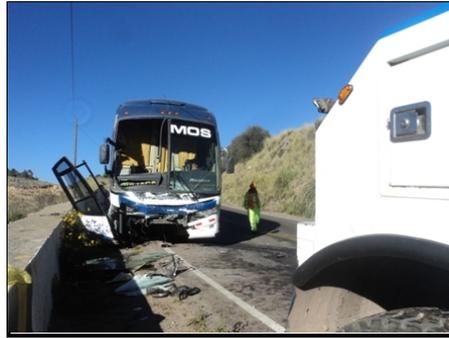
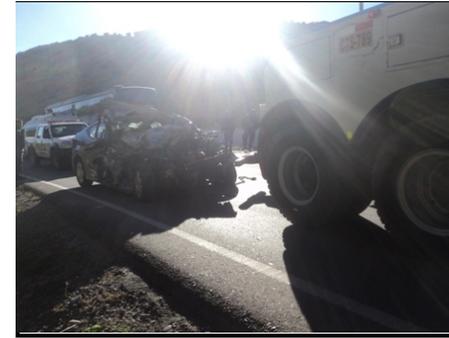
FOTOS DEL ACCIDENTE DE TRÁNSITO

Vehículo	Tipo	AUTOMÓVIL	BUS						
	Empresa	PARTICULAR	COSMOS TOURS SRL.						
	SOAT	VIGENTE	VIGENTE						
	Número de Placa	V3S-252	A4Z-966						
Daños Materiales	DE CONSIDERACIÓN		MODERADO						
Tipo de carga	NINGUNA		NINGUNA						
Heridos	Heridos	1	0						
	Fallecidos	0	0						
OBSTRUCCIÓN DE LA VÍA		SI		NO	<input checked="" type="checkbox"/>	Hora Inicial:		Hora Final:

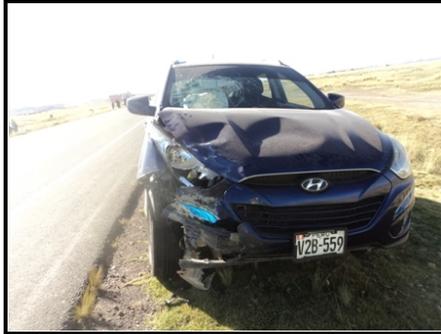
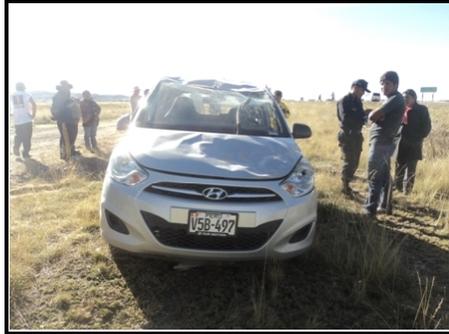
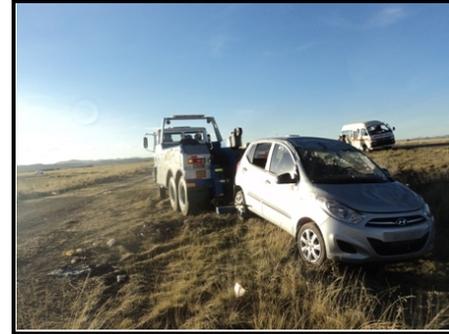
FOTOS DEL ACCIDENTE DE TRÁNSITO

Vehículo	Tipo	AUTOMÓVIL	AUTOMÓVIL							
	Empresa	PARTICULAR	PARTICULAR							
	SOAT	VIGENTE	VIGENTE							
	Número de Placa	V2B-559	V5B-497							
Daños Materiales		MODERADOS	DE CONSIDERACIÓN							
Tipo de carga		NINGUNA	NINGUNA							
	Heridos	0	0							
	Fallecidos	0	0							
OBSTRUCCIÓN DE LA VÍA			SI		NO	X	Hora Inicial:		Hora Final:

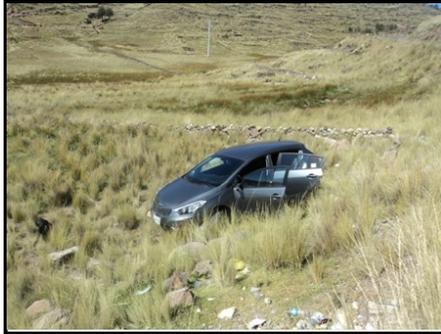
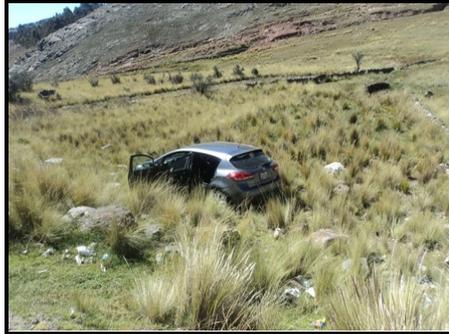
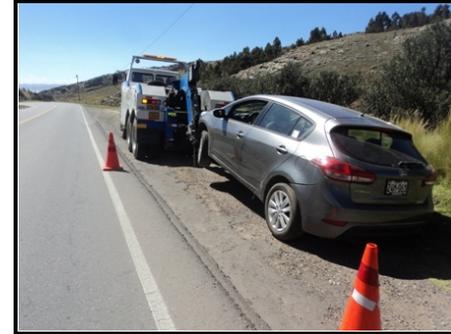
FOTOS DEL ACCIDENTE DE TRÁNSITO

Se reportó a la Central de Emergencia despiste de automóvil, marca Kia, color plomo-plata, placa **Z4M-061**, conducido por **David Gustavo Pacheco Villarbarra (34)**, con **DNI: 40726070**; quien se dirigía hacia Juliaca. El accidente se produjo aparentemente debido a la excesiva velocidad con que se trasladaba el conductor del vehículo, ocasionando que al momento de ingresar a una curva pierda el control de su unidad y se despiste quedando fuera de la vía. No se registraron daños personales. Efectivos de la comisaría de Alto Puno se hicieron presente en el lugar del accidente para las investigaciones respectivas. La grúa **Covisur** remolcó el vehículo hasta la comisaría de Alto Puno.

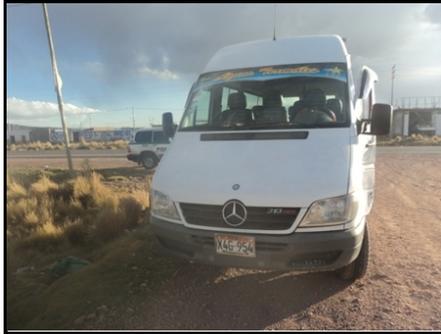
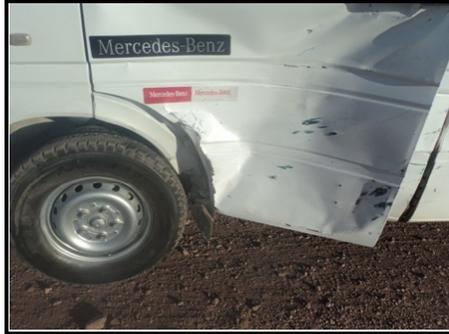
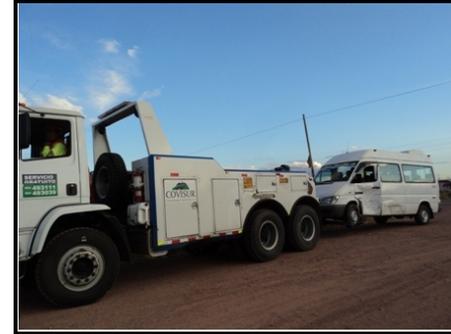
FOTOS DEL ACCIDENTE DE TRÁNSITO

Se reportó a la Central de Emergencia choque lateral entre minivan, marca Mercedes Benz, color blanco, placa X4G-954, conducido por Roberto Tito Mamani (65), con DNI: 01516061; y camioneta, marca Toyota, color verde, placa A9D-807, conducido por Juan Ccallo Coaquira (41), con DNI: 01320535, ambos vehículos con sentido hacia Puno. El accidente se produjo aparentemente debido a que el conductor del primer vehículo en su intento por sobrepasar al segundo vehículo, ocasionó que ambos vehículos impactaran lateralmente. No se registraron daños personales. La Policía de Carreteras Puno se hizo presente en el lugar del accidente para las investigaciones respectivas. La grúa Covisur remolcó ambos vehículos hasta la comisaría de Caracoto.

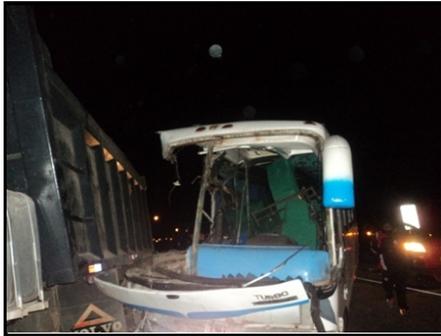
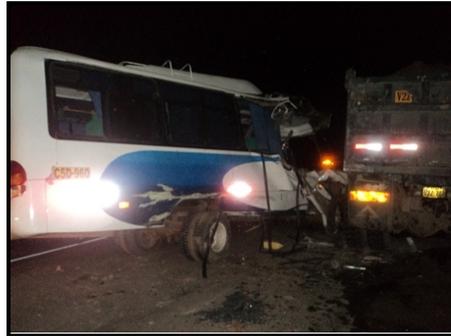
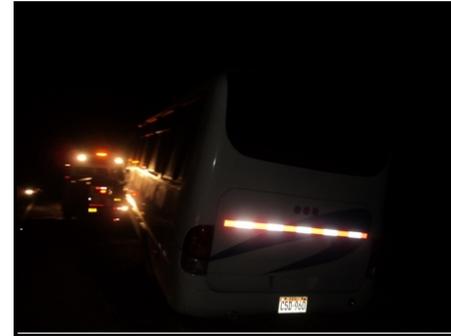
FOTOS DEL ACCIDENTE DE TRÁNSITO

Vehículo	Tipo	CAMIÓN VOLQUETE	BUS	CAMIÓN	/	
	Empresa	PARTICULAR	TRANSP. LOS ÁNGELES	PARTICULAR		
	SOAT	VIGENTE	VIGENTE	VIGENTE		
	Número de Placa	V2Z-782	C5D-960	X2I-742		
Daños Materiales	LEVES	DE CONSIDERACIÓN	DE CONSIDERACIÓN			
Tipo de carga	ARENA	NINGUNA	NINGUNA			
	Heridos	0	1	1		
	Fallecidos	0	0	0		
OBSTRUCCIÓN DE LA VÍA		SI	NO	X	Hora Inicial:	Hora Final:

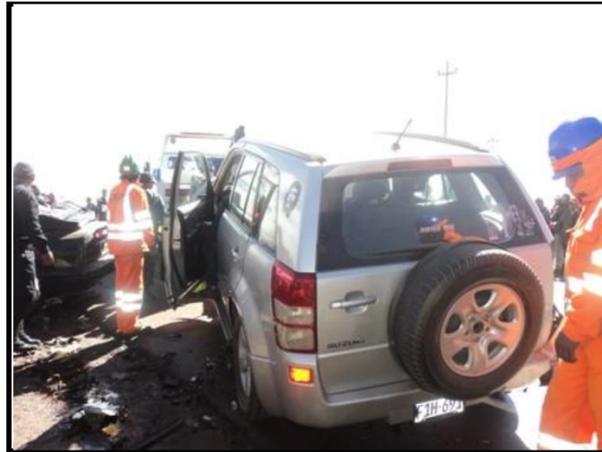
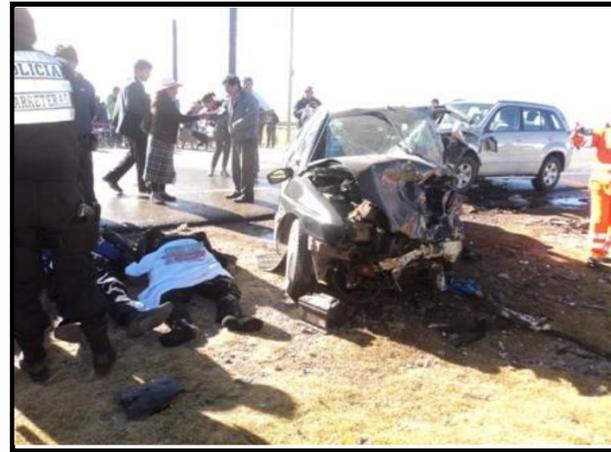
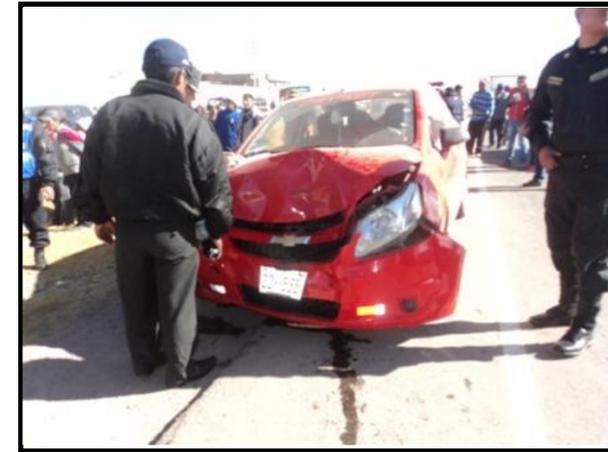
FOTOS DEL ACCIDENTE DE TRÁNSITO

Vehículo	Tipo	CAMIONETA	AUTOMÓVIL	AUTOMÓVIL	/				
	Empresa	PARTICULAR	TRANSP. LOS ÁNGELES	PARTICULAR					
	SOAT	VIGENTE	VIGENTE	VIGENTE					
	Número de Placa	F1H-691	A6R-010	Z2Y-535					
Daños Materiales	CONSIDERACIÓN	CONSIDERACIÓN	MODERADOS						
Tipo de carga	NINGUNA	NINGUNA	NINGUNA						
Heridos	Heridos	0	0	0					
	Fallecidos	0	2	0					
OBSTRUCCIÓN DE LA VÍA		SI		NO	X	Hora Inicial:		Hora Final:

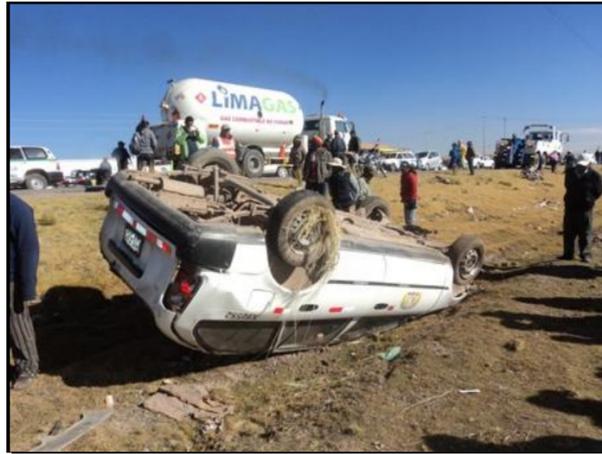
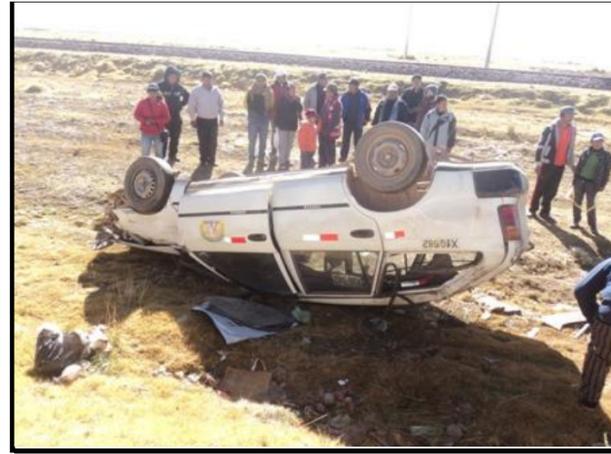
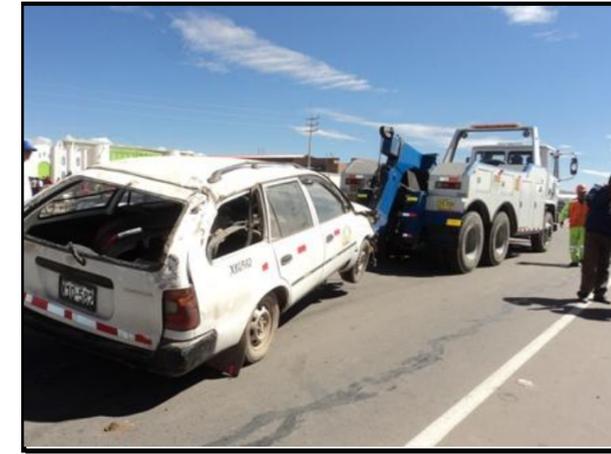
FOTOS DEL ACCIDENTE DE TRÁNSITO

Vehículo	Tipo	AUTOMÓVIL		/	/	/					
	Empresa	PARTICULAR									
	SOAT	VIGENTE									
	Número de Placa	X1Q-582									
Daños Materiales		MODERADOS									
Tipo de carga		NINGUNA									
	Heridos	4									
	Fallecidos	0									
OBSTRUCCIÓN DE LA VÍA				SI		NO	X	Hora Inicial:		Hora Final:

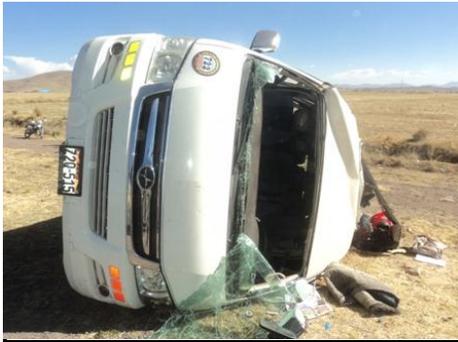
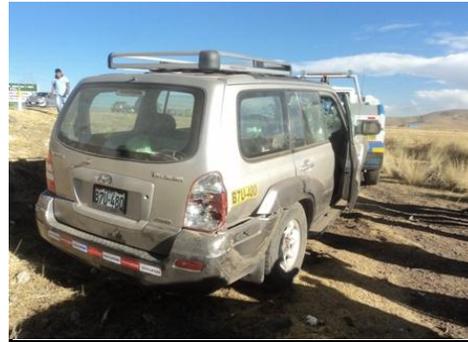
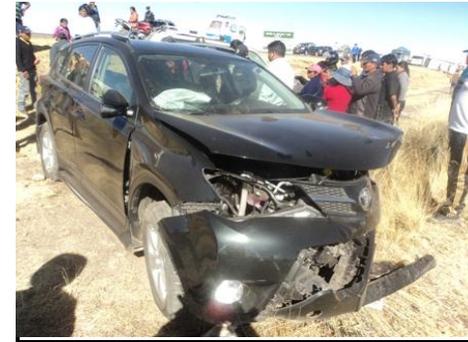
FOTOS DEL ACCIDENTE DE TRÁNSITO

Descripción:
 Se reportó a la Central de Emergencia choque por alcance entre Camioneta rural, marca Joylong, color blanco, placa Z2Q-515, conducida por Julián Ramírez Palomino (34), con DNI 41918656; Camioneta, marca Hyundai, color gris, placa B7U-480, conducida por Juan Montalico Castro (31), con DNI 42399282 y Camioneta, marca Toyota, color negro, placa F0S-132, conducida por Luis Panca Martínez (34), con DNI 40942959. Los tres vehículos iban con sentido a Puno. La causa del accidente es aún materia de investigación. No hubo daños personales. Efectivos policiales de la zona se hicieron presente en el lugar del accidente. La grúa Covisur remolcó los tres vehículos a la Comisaría de Paucarcolla.

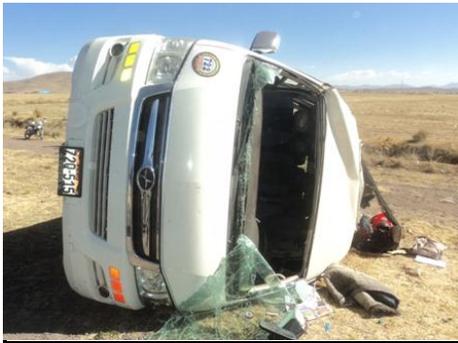
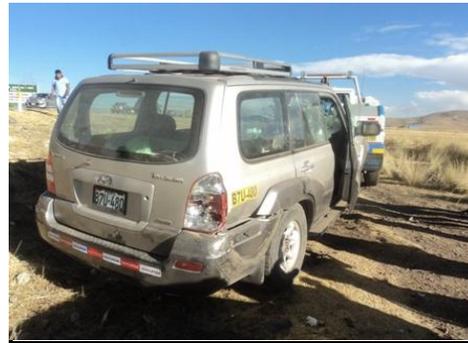
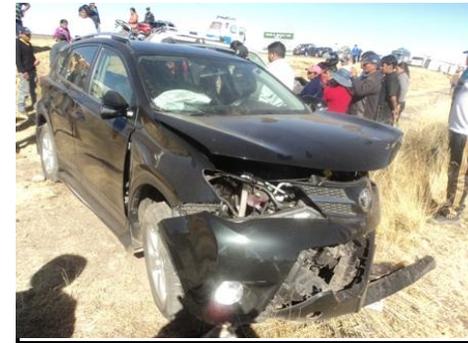
FOTOS DEL ACCIDENTE DE TRÁNSITO

Descripción:
 Se reportó a la Central de Emergencia choque por alcance entre Camioneta rural, marca Joylong, color blanco, placa Z2Q-515, conducida por Julián Ramírez Palomino (34), con DNI 41918656; Camioneta, marca Hyundai, color gris, placa B7U-480, conducida por Juan Montalico Castro (31), con DNI 42399282 y Camioneta, marca Toyota, color negro, placa F0S-132, conducida por Luis Panca Martínez (34), con DNI 40942959. Los tres vehículos iban con sentido a Puno. La causa del accidente es aún materia de investigación. No hubo daños personales. Efectivos policiales de la zona se hicieron presente en el lugar del accidente. La grúa Covisur remolcó los tres vehículos a la Comisaría de Paucarcolla.

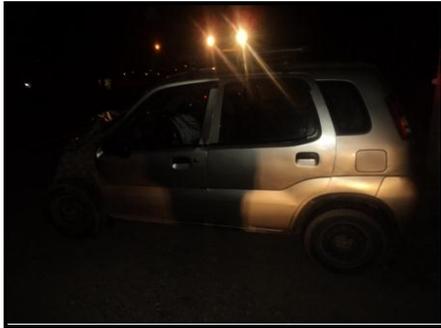
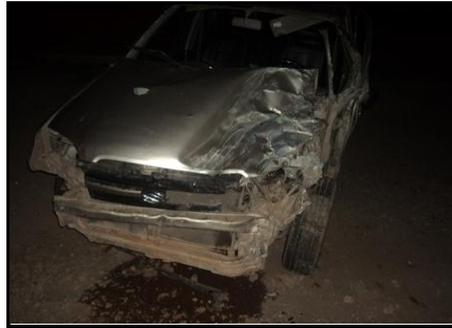
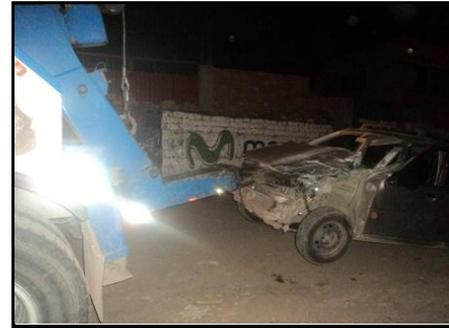
FOTOS DEL ACCIDENTE DE TRANSITO

Descripción:
 Se reportó a la Central de Emergencia choque por alcance de la camioneta, marca Suzuki, color plomo, placa X1B-111, conducido por Esteban Edgar Sucasaca Huanca (46), con DNI 02413363 y el Bus, marca Mitsubishi, color blanco/verde/azul quienes se dirigían de Juliaca a Puno. La causa del accidente es materia de investigación. No se registraron daños personales. La Policía de Carreteras Puno se hizo presente en el lugar del accidente para las investigaciones respectivas. La grúa Covisur remolcó el primer vehículo hasta la Comisaría de Alto Puno.

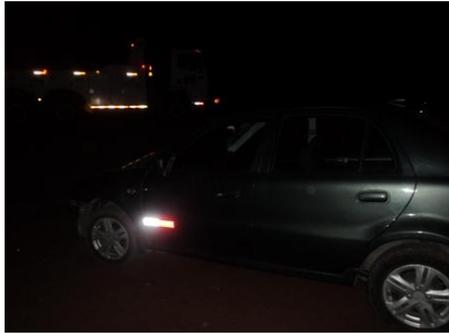
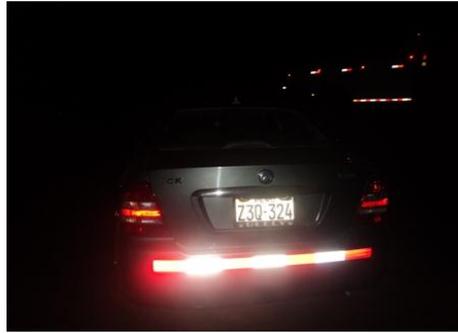
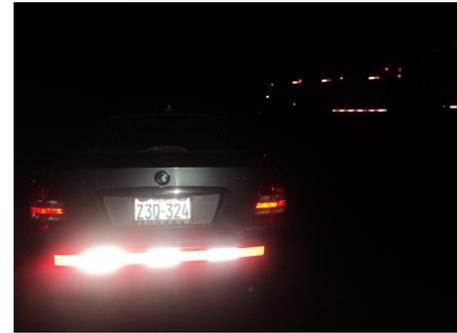
FOTOS DEL ACCIDENTE DE TRANSITO

Vehículo	Tipo	AUTOMÓVIL							
	Empresa	PARTICULAR							
	SOAT	VIGENTE							
	Número de Placa	Z3Q-324							
Daños Materiales		DE CONSIDERACIÓN							
Tipo de carga		NINGUNA							
Heridos	0								
	Fallecidos	0							
OBSTRUCCIÓN DE LA VÍA		SI	<input type="checkbox"/>	NO	<input checked="" type="checkbox"/>	Hora Inicial:		Hora Final:

Se reportó a la Central de Emergencia el despiste del automóvil, marca Geely, color gris, de placa Z3Q-324, conducido por Widmer Mantilla Cruz (50) con DNI 42745444, quien se dirigía de Juliaca hacia Puno. La causa del accidente fue por el exceso de velocidad con la que se trasladaba el conductor, haciendo que pierda el control de la unidad y se despiste. No se registraron daños personales. La grúa Covisur reincorporó el vehículo a la vía y remolcó hasta la entrada de Puno.

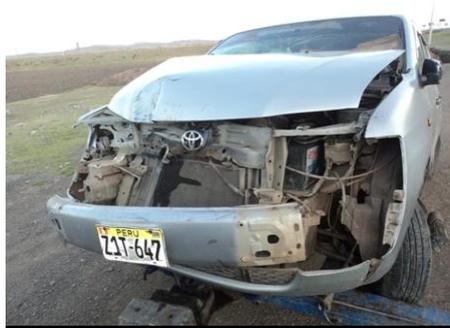
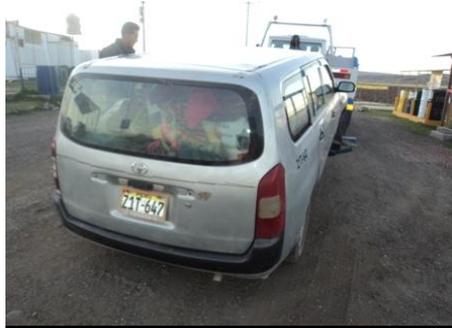
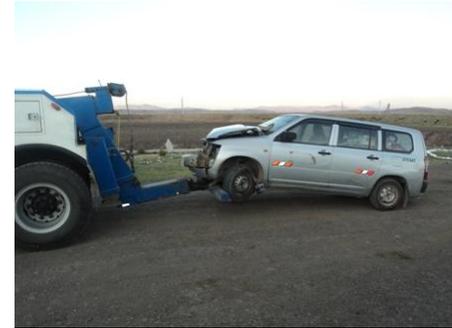
FOTOS DEL ACCIDENTE DE TRANSITO

Vehículo	Tipo	AUTOMÓVIL	TRÁILER	/
	Empresa	PARTICULAR	BOLIVIANO	
	SOAT	VIGENTE	VIGENTE	
	Número de Placa	Z1T-647	-----	
Daños Materiales		DE CONSIDERACIÓN	LEVES	
Tipo de carga		NINGUNA	-----	
	Heridos	0	0	
	Fallecidos	0	0	
OBSTRUCCIÓN DE LA VÍA		SI	NO	X
				Hora Inicial:
				Hora Final:

Descripción:
 Se reportó a la Central de Emergencia el choque por alcance entre el automóvil marca Toyota, color plomo, de placa Z1T-647, conducido por usuario no identificado, y el tráiler boliviano el cual se dio a la fuga. El accidente se produjo aparentemente porque el conductor del primer vehículo se encontraba en estado de ebriedad. No se registraron daños personales. Efectivos de la policía de Carreteras de la zona se hicieron presentes en el lugar del accidente para las investigaciones correspondientes. La grúa Covisur remolcó el vehículo hasta la Comisaría de Paucarcolla.

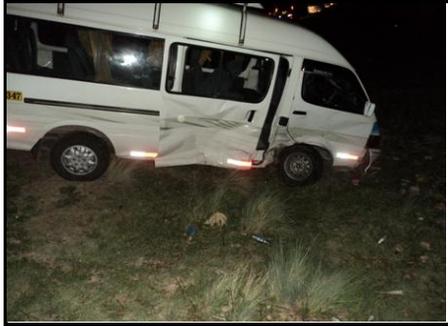
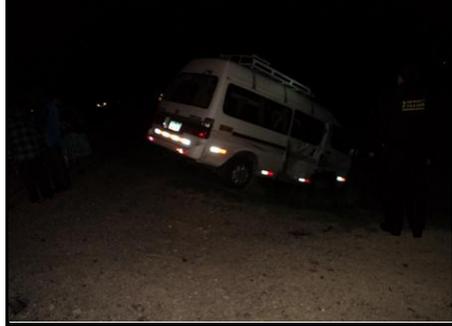
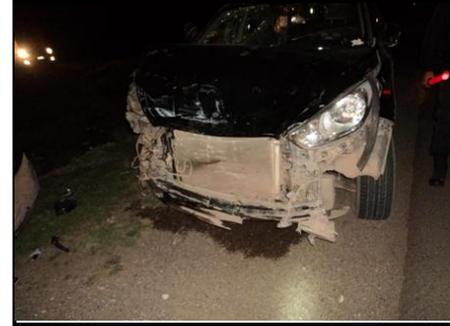
FOTOS DEL ACCIDENTE DE TRANSITO

Vehículo	Tipo	CAMIONETA RURAL	CAMIONETA	/	/
	Empresa	PARTICULAR	PARTICULAR		
	SOAT	VIGENTE	VIGENTE		
	Número de Placa	Z2J-347	Z2J-019		
Daños Materiales		MODERADOS	MODERADOS		
Tipo de carga		NINGUNA	NINGUNA		
	Heridos	0	0		
	Fallecidos	0	0		
OBSTRUCCIÓN DE LA VÍA		SI	NO	X	
				Hora Inicial:	Hora Final:

Se reportó a la Central de Emergencia choque lateral entre la camioneta rural, marca Pantoja, color blanco, de placa Z2J-347, conducido por Rubén Apaza Nina con DNI 41541807 y la camioneta, marca Hyundai, color negro, placa Z2J-019, conducido por Edilberto Huaman Castro con DNI: 42304631; quienes se dirigían de Juliaca hacia Puno. La causa del accidente es materia de investigación. No se registraron daños personales. Efectivos de la zona se hicieron presente en el lugar del accidente para las investigaciones correspondientes. La grúa Covisur remolcó los dos vehículos hasta la Comisaría de Paucarcolla.

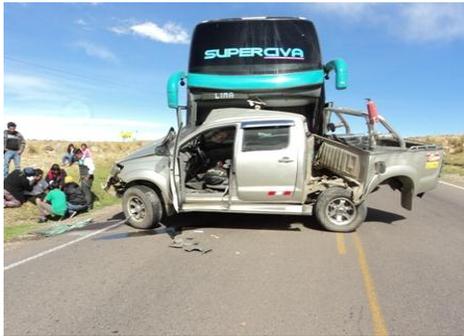
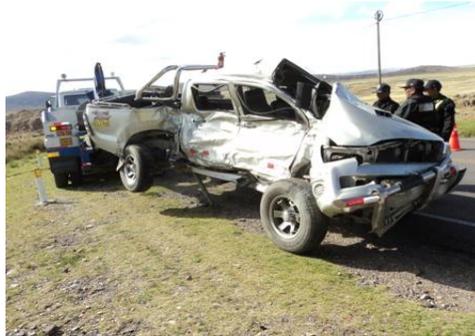
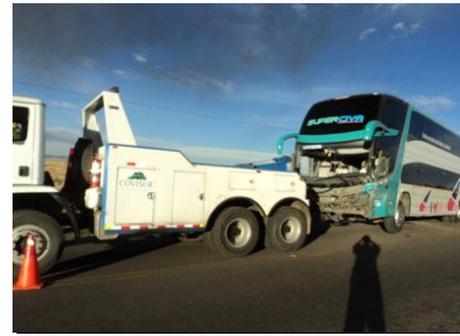
FOTOS DEL ACCIDENTE DE TRANSITO

Vehículo	Tipo	CAMIONETA	BUS	/
	Empresa	PARTICULAR	TURISMO CIVA S.A.C.	
	SOAT	VIGENTE	VIGENTE	
	Número de Placa	V1J-905	B7C-961	
Daños Materiales		DE CONSIDERACIÓN	DE CONSIDERACIÓN	
Tipo de carga		NINGUNA	NINGUNA	
	Heridos	1	0	
	Fallecidos	0	0	
OBSTRUCCIÓN DE LA VÍA		SI	NO	X
			Hora Inicial:	Hora Final:

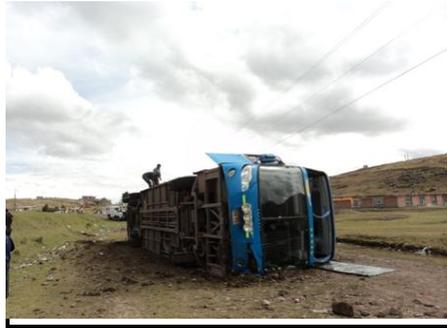
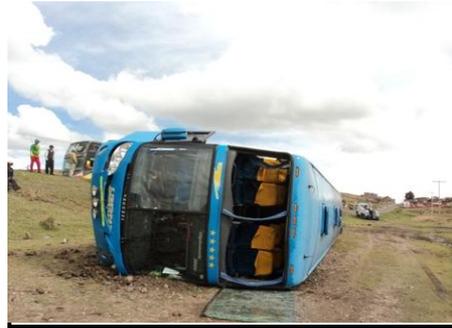
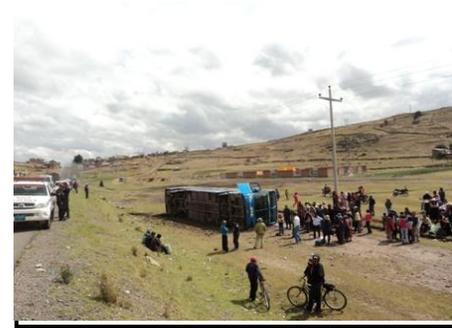
FOTOS DEL ACCIDENTE DE TRANSITO

Vehículo	Tipo	BUS		
	Empresa	EMPRESA DE TRANSPORTES LIBERTAD S.R.L		
	SOAT	VIGENTE		
	Número de Placa	V4K-956		
Daños Materiales		LEVES		
Tipo de carga		NINGUNA		
Heridos	8			
	Fallecidos	0		
OBSTRUCCIÓN DE LA VÍA		SI	NO	X
		Hora Inicial:		Hora Final:
