# MAPA GEOTECNICO

UNIVERSIDAD NACIONAL DEL ALTIPLANO PUNO	
	FACULTAD DE INGENIERIA GEOLOGICA Y METALURGICA	
	ESCUELA PROFESIONAL DE INGENIERIA GEOLOGICA	
	<b>MAPA GEOTECNICO</b>	
CARRETERA MUÑANI - SAYTOCOCHA TRAMO KM:14+700 - KM:30+000		
Bachiller PERCY TUPA RUIZ	Escala: 1/30000	P-3
Proyeccion Geografica: WGS-84 software: ArcMap 10.3

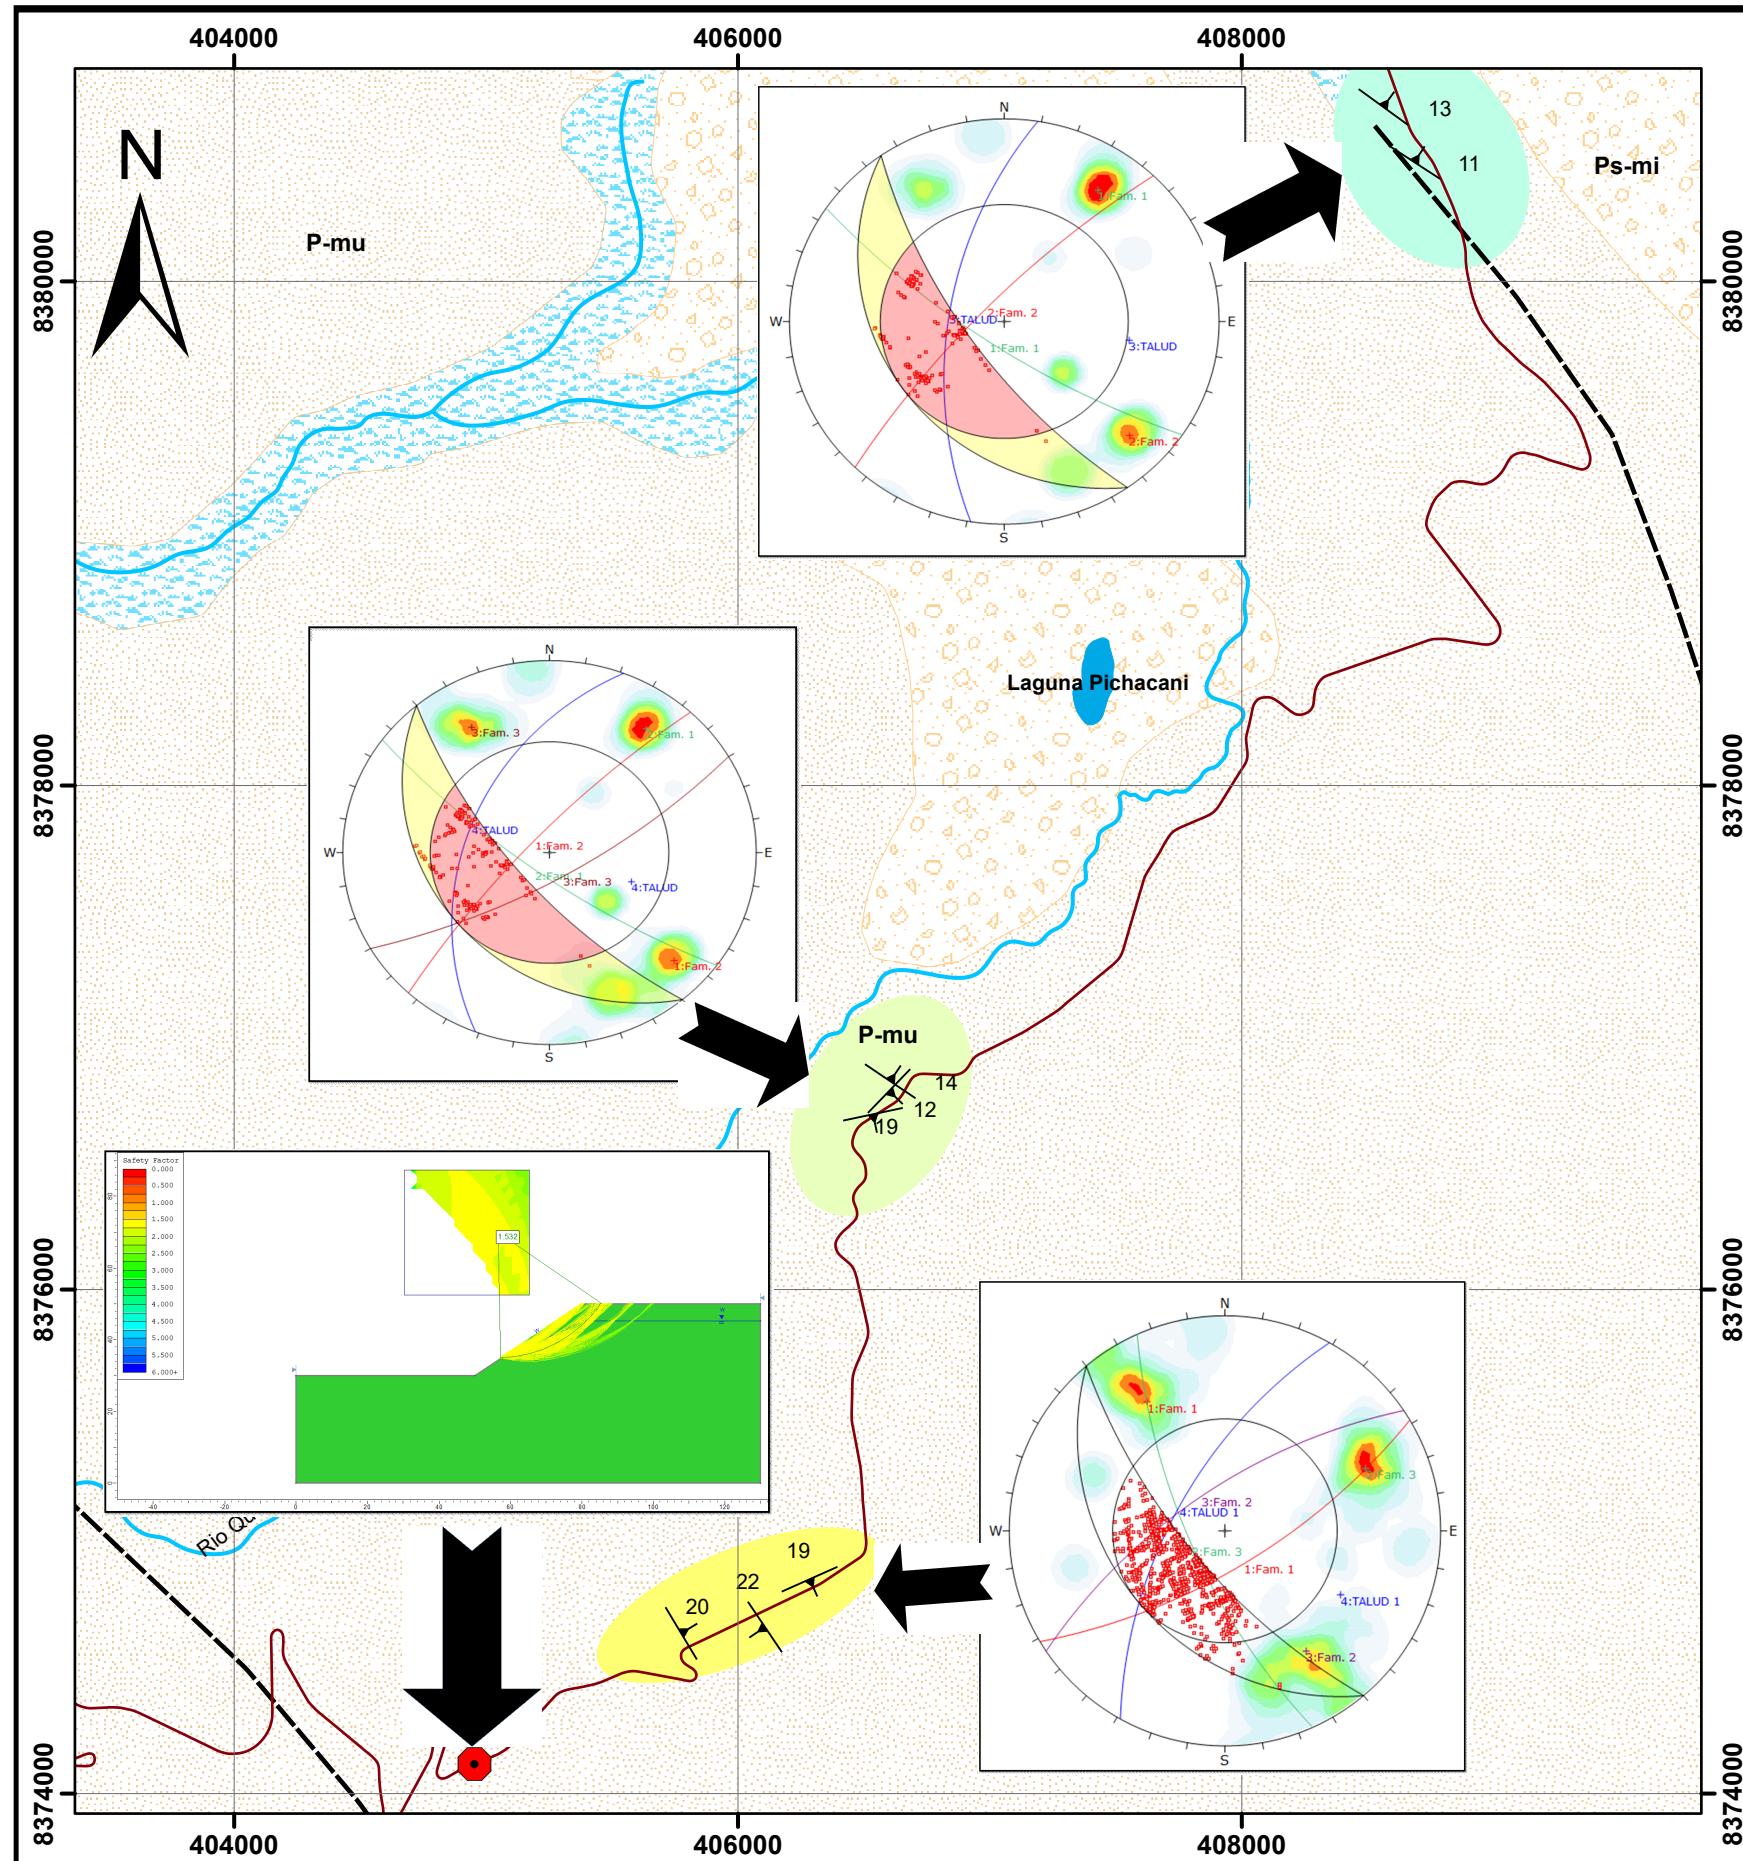
- Datos Estructurales
- Talud inestable de material coluvial: Km 16+100- Km 16+200
- Rios
- Carretera Muñani-Saytochocha: Tramo II.
- Falla Inferida
- Talud 3: maciso rocoso Km.26+480 al Km. 26+540
- Talud 2: maciso rocoso Km.20+080 al Km. 20+160.
- Talud 1: maciso rocoso Km 17+010 - Km 17+080
- Laguna Pichacani
- Grupo Mitu (Ps-Mi)
- Formacion Muñani (P-mu)
- Depositos de Material Cuaternario (Qh-dmc)
