RELACIÓN ENTRE LOS PROCESOS TRADICIONAL Y DRON PARA LA DETECCIÓN DE FALLAS MEDIANTE LOS MÉTODOS PCI Y MTC, TRAMO: KM. 5 AL 6 - CARRETERA ATUNCOLLA-HUATA PUNO – 2024

TESIS

8 **PARA OPTAR EL TÍTULO PROFESIONAL DE:**
INGENIERO CIVIL

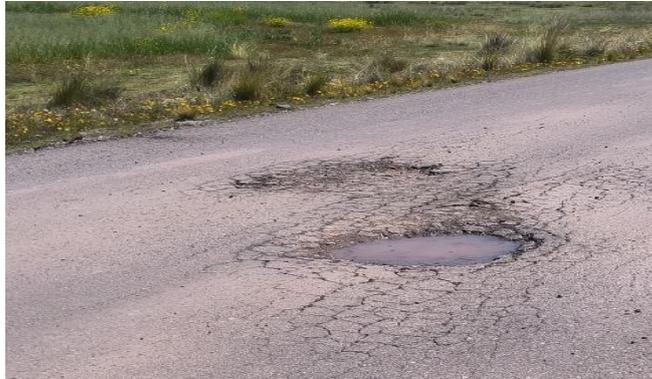
Figura 5

Baches o huecos.

Nota: La fotografía muestra el tipo de falla bache o hueco. Elaboración propia.

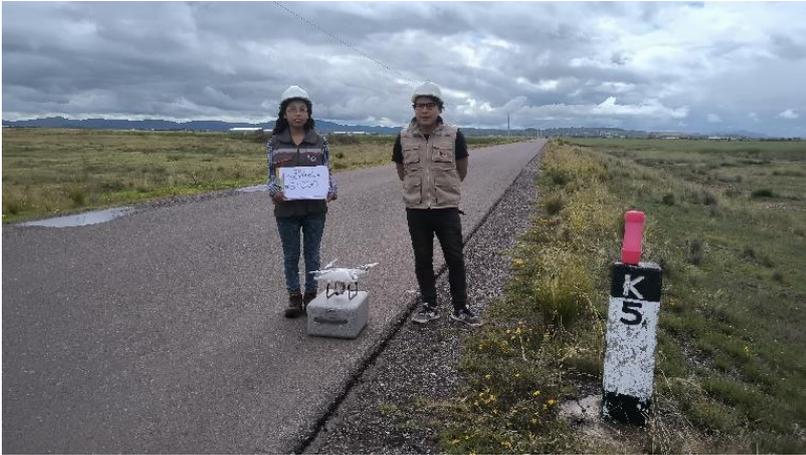
Figura 13

Estudio en campo progresiva km 5+000

Nota: La imagen muestra la progresiva inicial 5+000. Elaboración propia.

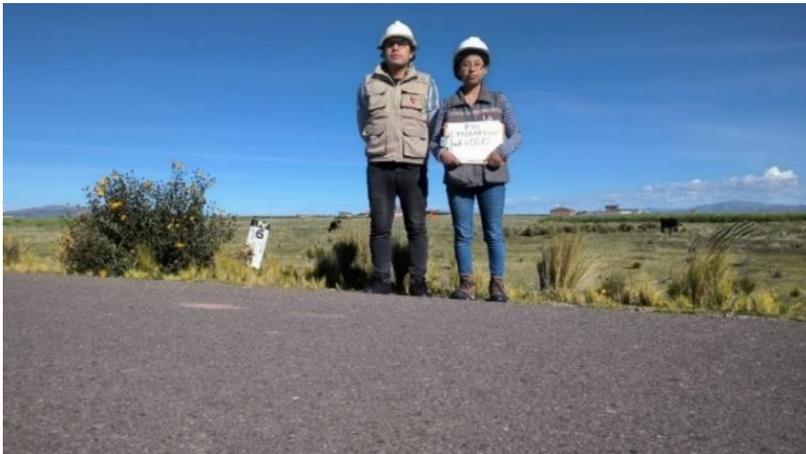
Figura 14

Estudio en campo progresiva km 6+000

Nota: La imagen muestra la progresiva final 6+000. Elaboración propia

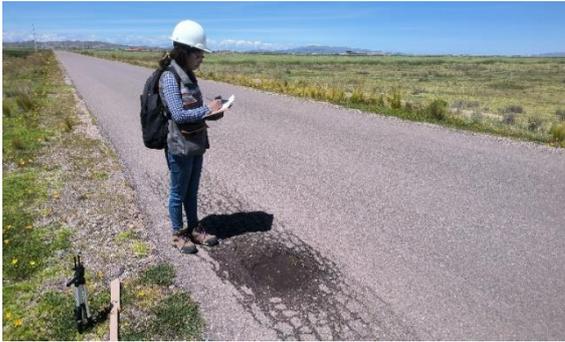
Recolección de datos falla baches

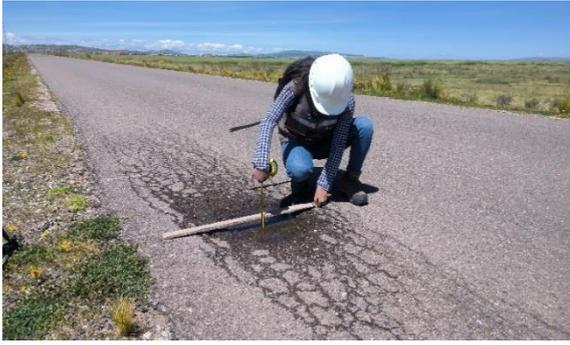
Medición de fallas en el eje z

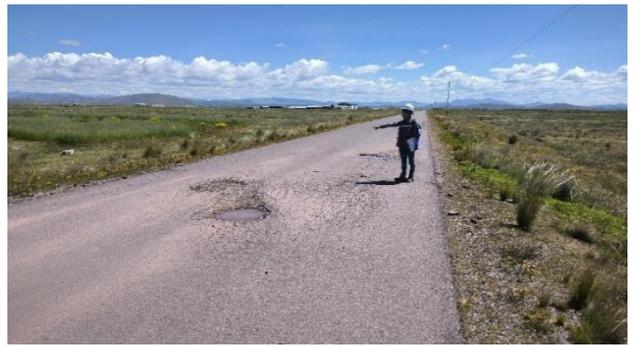
Muestreo de deficiencia estructural

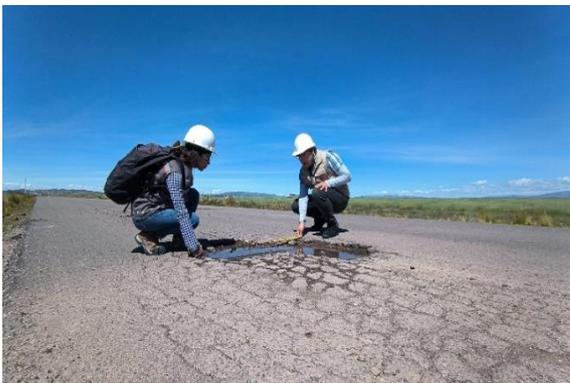
Medición de falla estructural
